REGIONE BASILICATA

**RAPPORTO RELATIVO ALLA CARATTERIZZAZIONE DI SUOLO,
SOTTOSUOLO E ACQUE DI FALDA FINALIZZATA AGLI
INTERVENTI DI BONIFICA DELLA EX LIQUICHIMICA DI TITO
SCALO**

RAPPORTO FINALE

Gennaio 2009

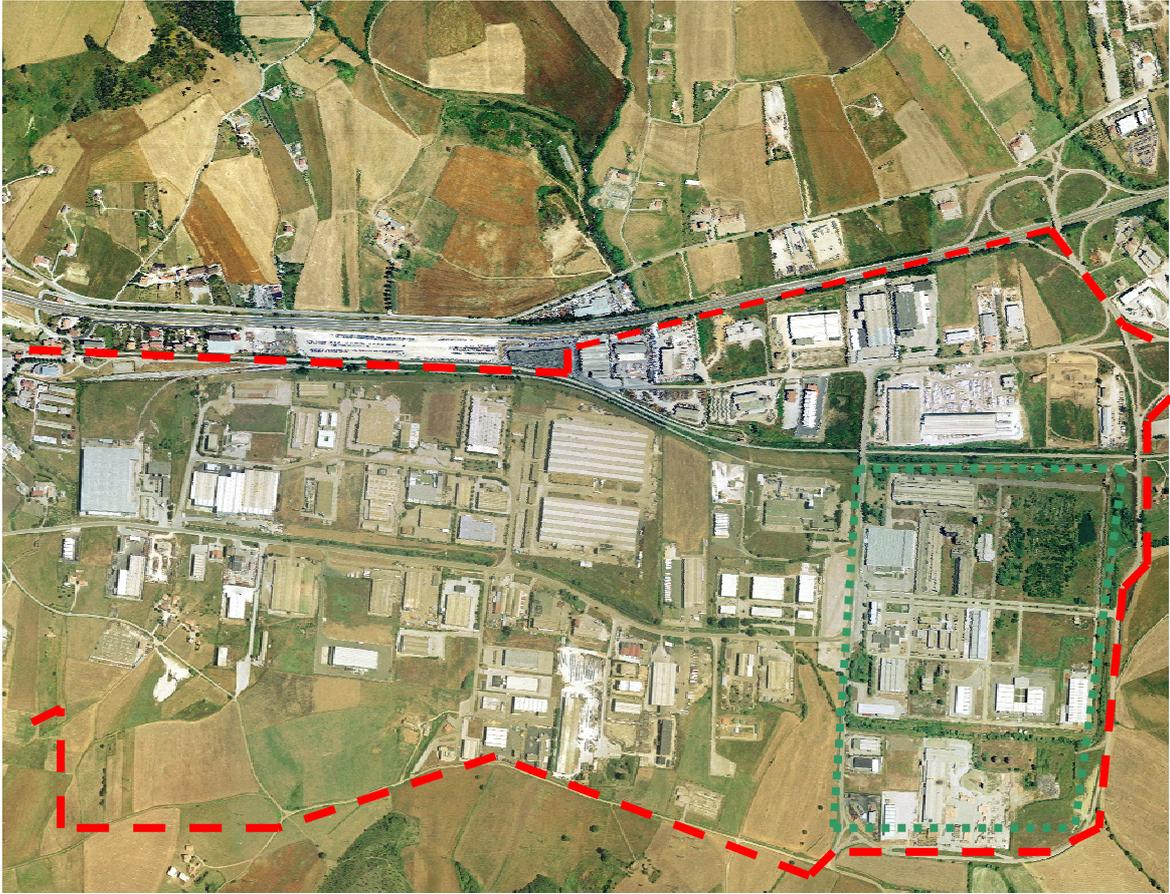
Fig. 1 - Area Industriale di Tito Scalo (Pz)

*Perimetro Sito di Interesse Nazionale di Tito (D.M. 468/2001)*
-

*Perimetro area "ex Liquichimica"*

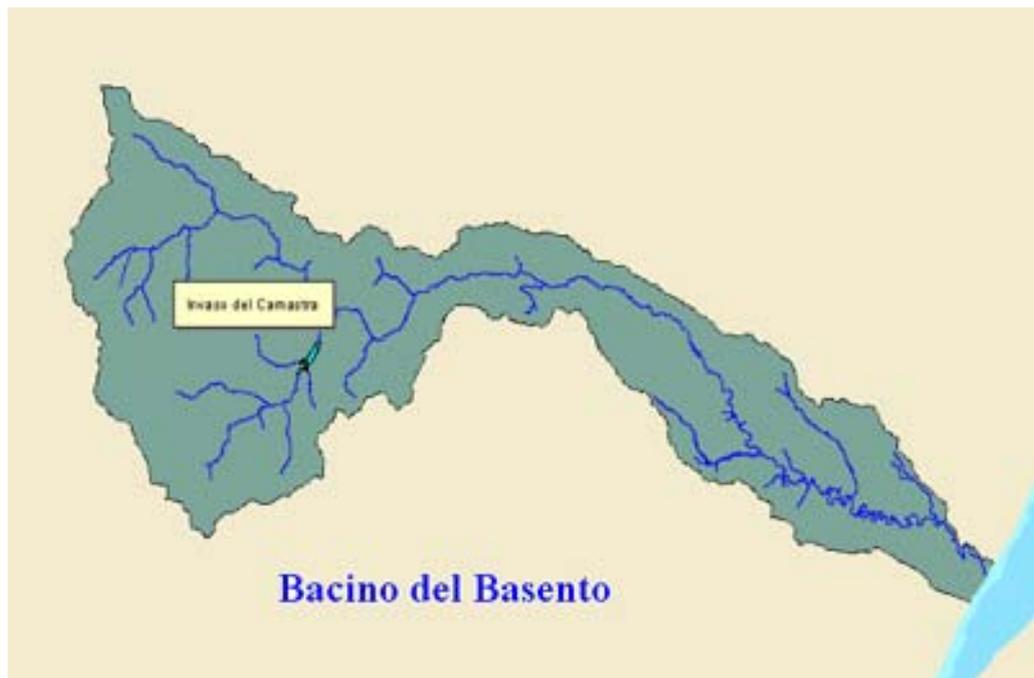
Fig. 1 – Schematizzazione del Bacino del fiume Basento

L'area in esame ricade interamente nel bacino imbrifero del fiume Basento (*fig.1*), lungo circa 149 km e con un bacino che si interessa tutto il territorio lucano per circa 1537 kmq. Il Basento nasce nell'Appennino lucano settentrionale, scorre da nord-ovest a sud-est nelle province di Potenza e Matera e sfocia nel Golfo di Taranto nei pressi di Metaponto.

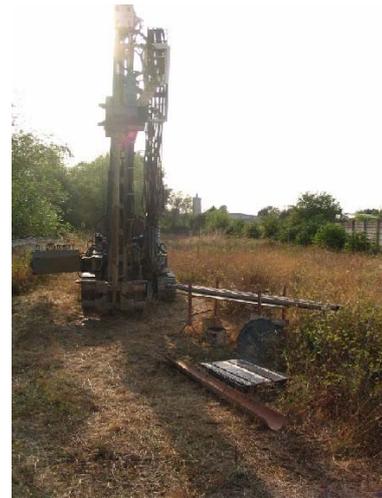
Fig. 2 – Mezzo di perforazione

I sondaggi sono stati eseguiti utilizzando un mezzo pesante di perforazione (*fig.2*) adottando il metodo di perforazione a rotazione a carotaggio continuo, metodo risultato idoneo per il prelievo e la catalogazione delle carote ed il loro successivo campionamento. La perforazione è avvenuta riducendo al massimo l'uso di fluidi di perforazione, che è consistito nell'immissione di acqua potabile, utilizzata anche per il lavaggio dell'attrezzatura di perforazione tra un sondaggio e l'altro.

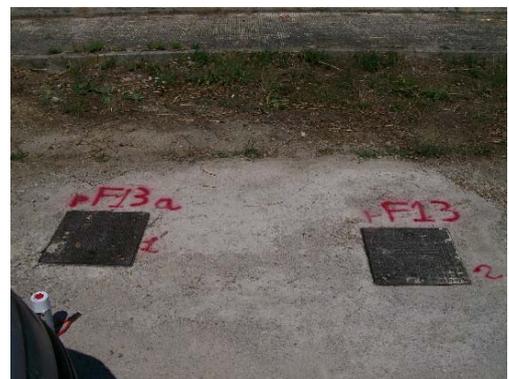
Fig. 3 – Pozzetti in calcestruzzo e tombini in ghisa.

I fori da adibire all'installazione delle canne piezometriche sono stati ritombati utilizzando materiale inerte e chiusi nella parte più superficiale con una miscela cementizia per evitare l'infiltrazione nel sottosuolo di eventuali acque di scorrimento. Sono stati installati pozzetti cubici in cls di dimensioni pari a 40*40*40 ed in corrispondenza di passi carrabili sono stati predisposti tombini in ghisa alla quota del p.c.

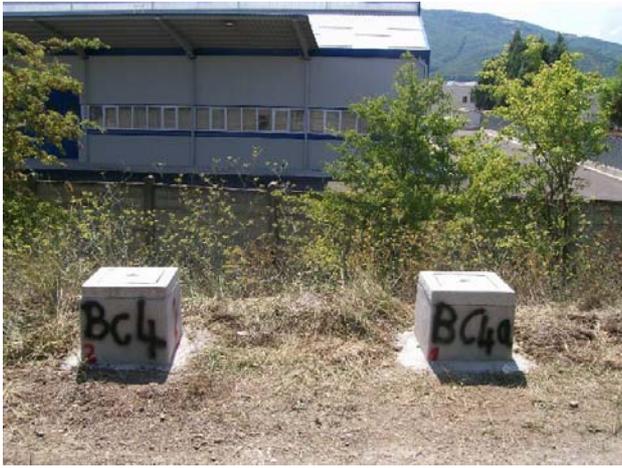
Fig. 4 -Piezometri attrezzati con chiusini

(*fig.3*). Inoltre a protezione della canna piezometrica sono stati messi in opera

chiusini in alluminio dotati di coperchio e lucchetto, le cui chiavi sono a disposizione del Consorzio ASI.

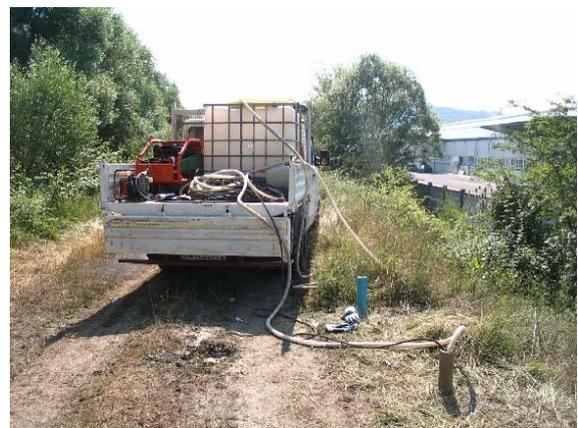
Fig. 5 – Operazione di spurgo del piezometro.

Ad istallazione completata, le canne piezometriche sono state spurgate (*fig.4 e 5*) con apposita pompa idraulica e le acque successivamente campionate ed

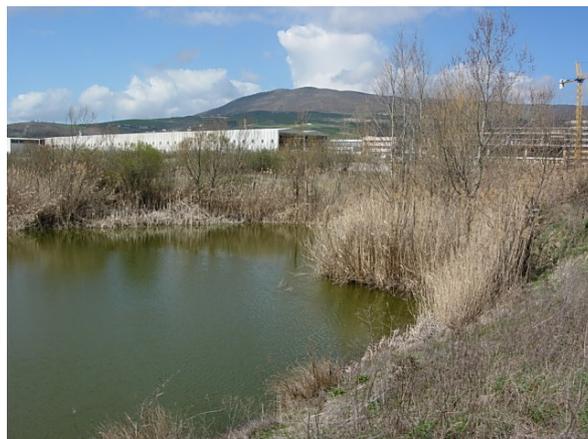
Fig. 9- LAGHETTO zona liquichimica Tito (LS e LF)

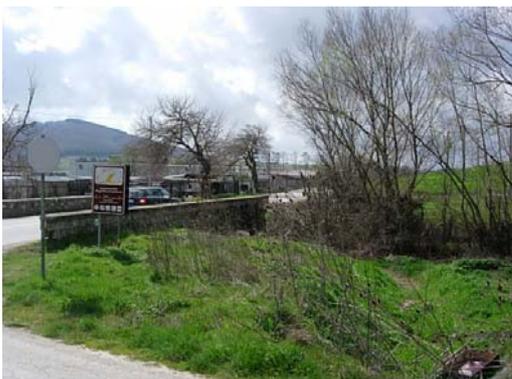
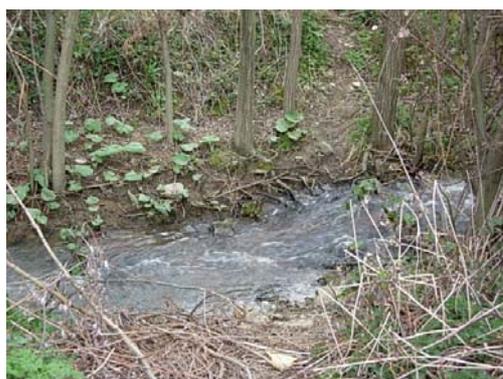
Figg. 10 e 11 CA1 - Torrente Frascheto a monte dell'area industriale perimetrata (*panoramica e particolare*)

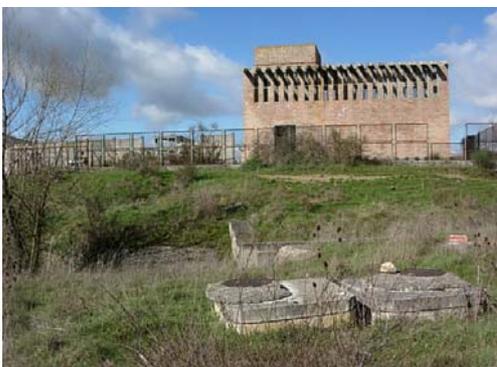
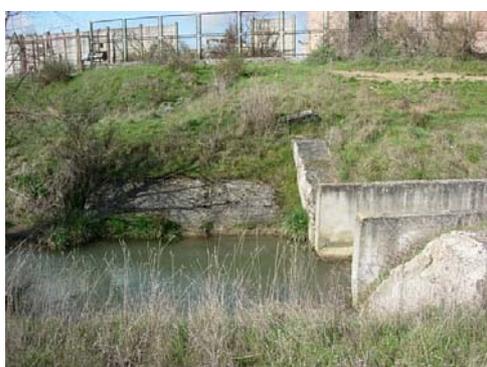
Figg. 12 e 13 CA 2 - Canale artificiale che limita l'area settentrionale del sito (*panoramica e particolare*)

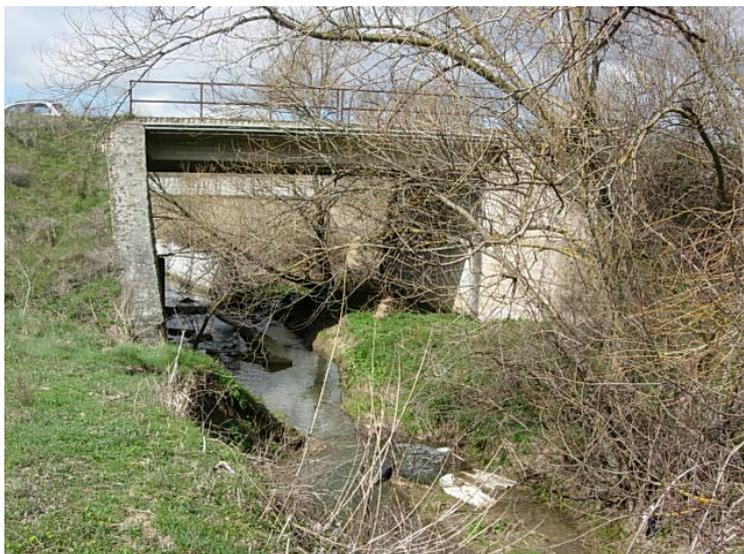
Fig. 14 Panoramica della confluenza CA7 – CA3 – CA6

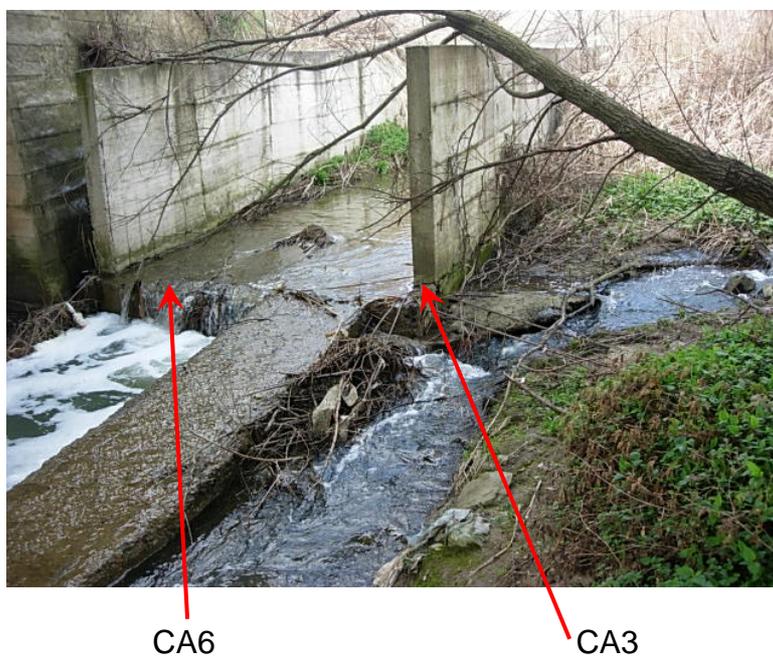
Fig. 15 Confluenza CA6 (Canale meridionale prima della confluenza nel Tora) – CA3 (Canale settentrionale artificiale del Torrente Frascheto prima della confluenza con il Torrente Tora)

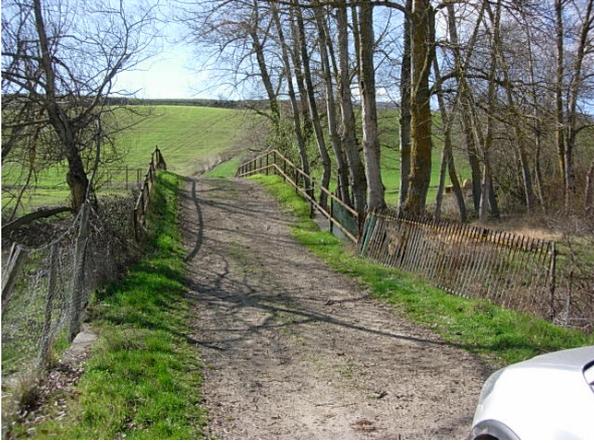
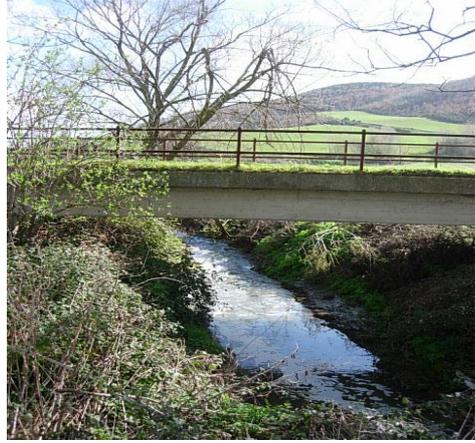
Fig. 16 Ca8 - Torrente Tora, a valle della confluenza (*panoramica e particolare*)

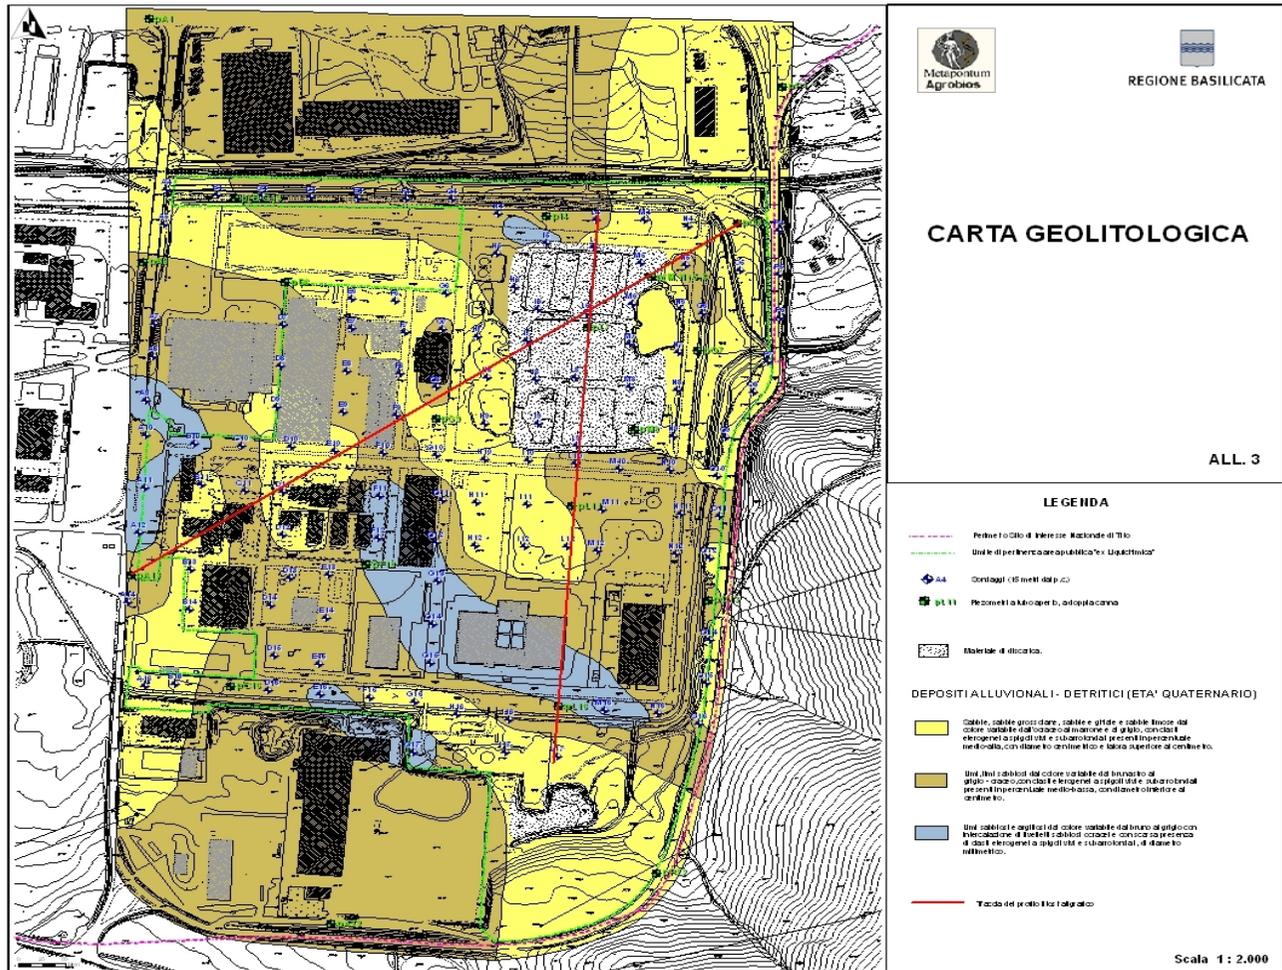
Fig.17 (All. 3) - Carta Geolitologica

Sono altresì riportate due zone in cui è stato rinvenuto del materiale di riporto in corrispondenza dell'area di discarica fosfogessi e delle scorie siderurgiche.

Nella stesura della carta si è tenuto in considerazione il primo livello litologico utile rinvenuto nelle stratigrafie. Quindi, interpolando i dati analizzati, si è ottenuta una carta costituita da gruppi litologici a granulometria differente.

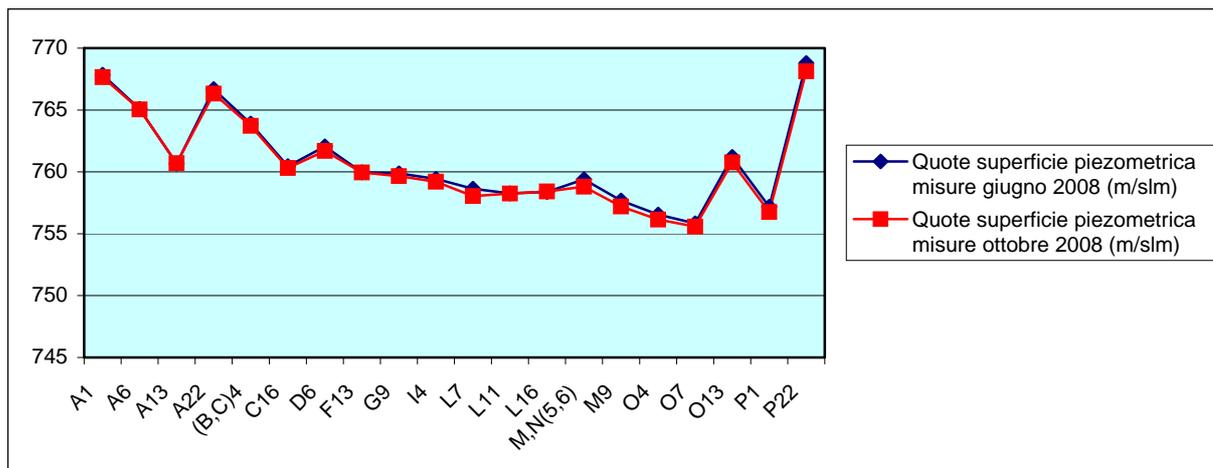
Graf. 1 – Trend delle quote piezometriche.

Si può notare dalla tabella 7 e dal grafico 1 che nel periodo autunnale si è avuto un generale abbassamento della superficie piezometrica, nell'ordine del metro, dovuto probabilmente alla ridotte precipitazioni a alla stagione estiva con valori termometrici elevati. E' da notare inoltre un abbassamento maggiore della quota piezometrica in corrispondenza dei due piezometri pM,N,(5,6) e pL7 ricadenti in prossimità del laghetto ubicato all'interno dell'area di discarica dei fosfogessi.

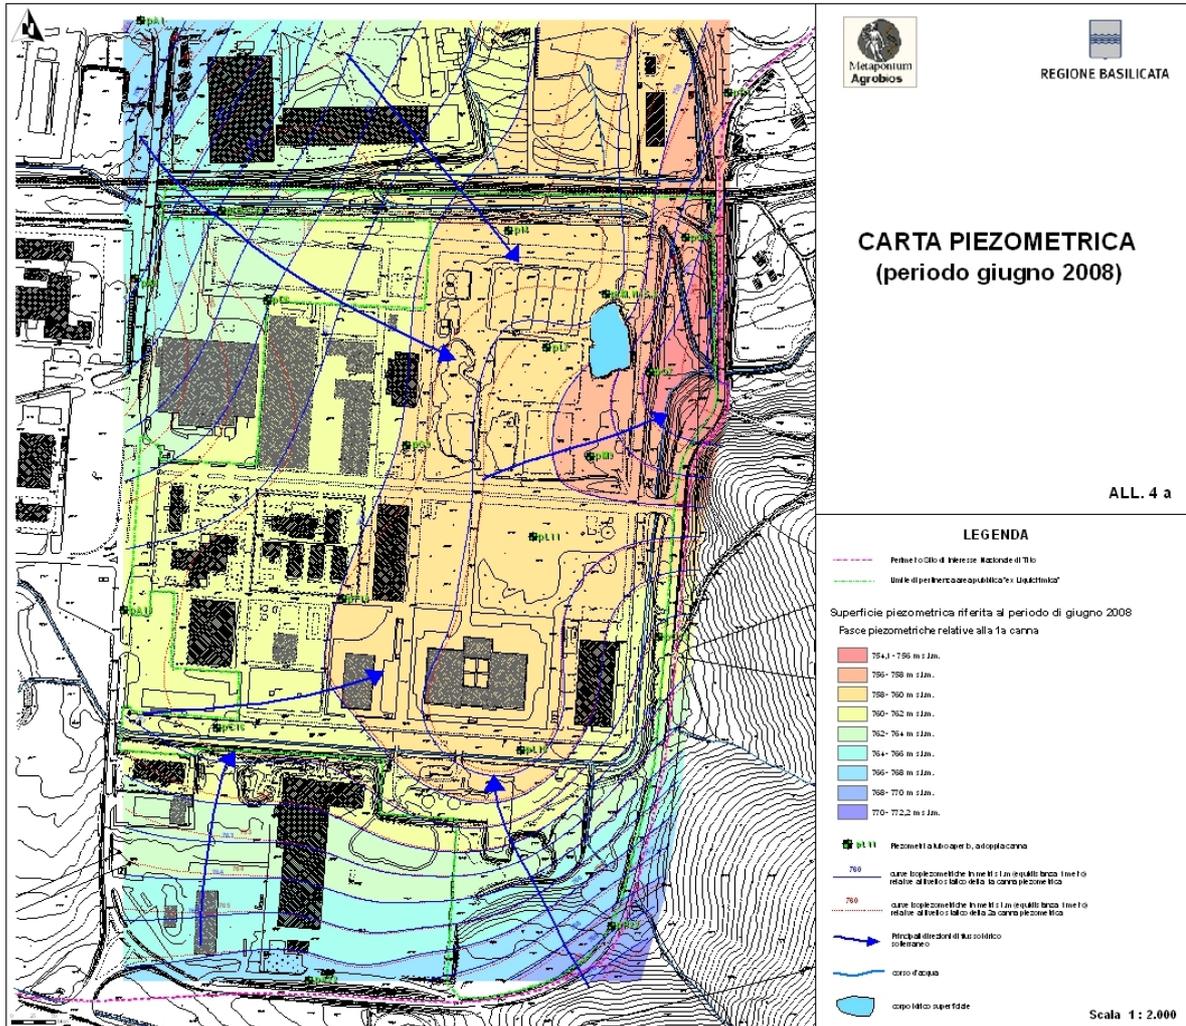
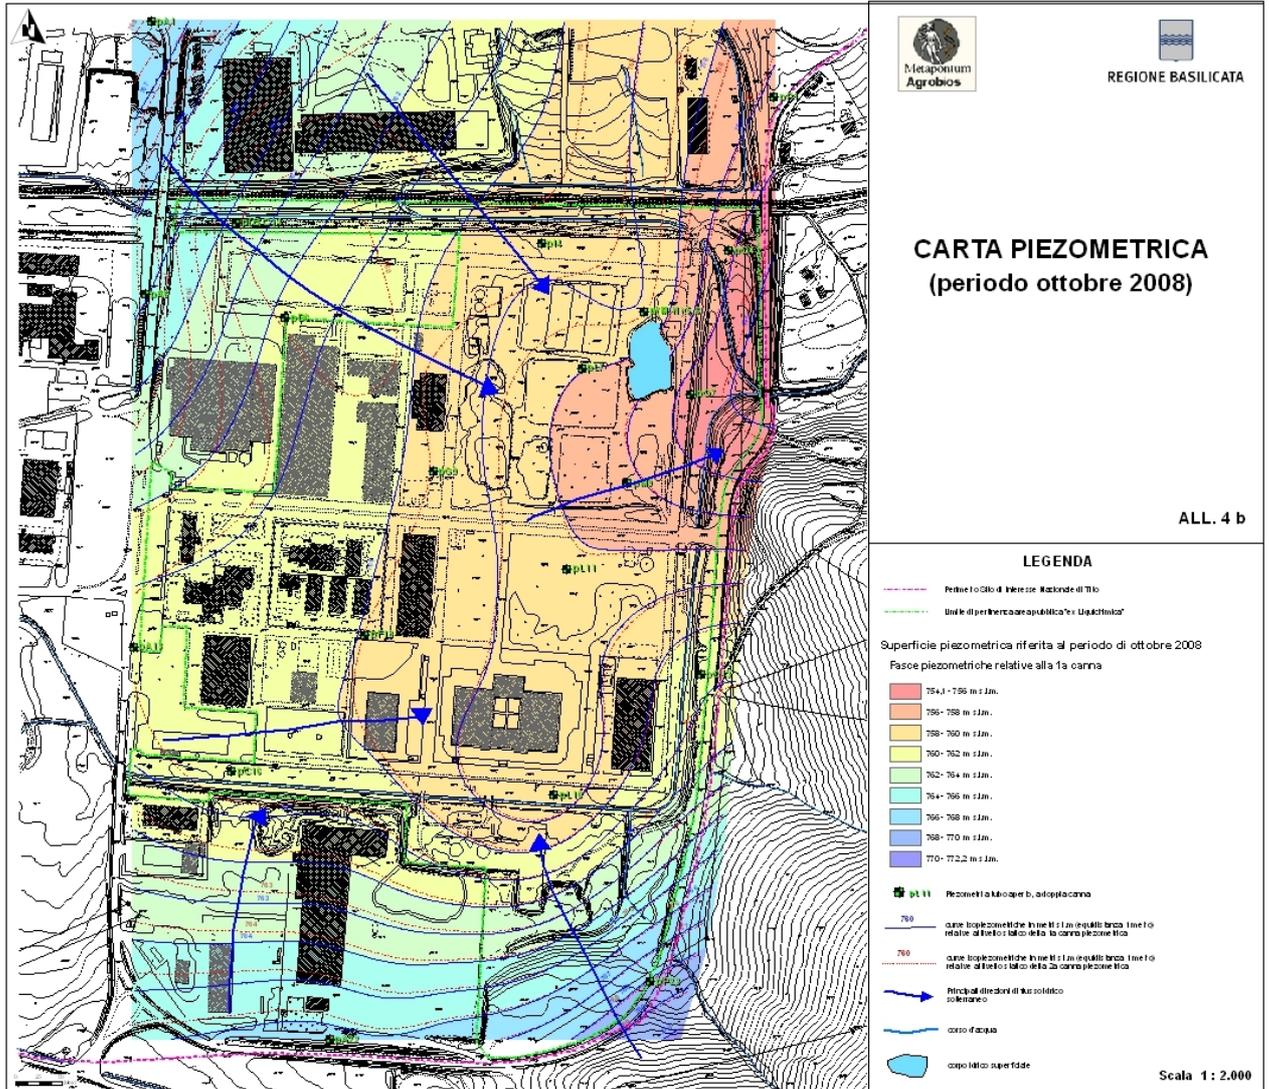
Basento) e le direzioni di flusso tendono principalmente verso il tracciato del corso d'acqua attuale ed vecchio coperto dall'area del Consorzio ASI. È da rilevare il richiamo delle acque sotterranee da parte di uno specchio d'acqua come il laghetto presente nell'area indicata come discarica.

Fig. 18 – All. 4a – Carta Piezometrica periodo giugno 2008

Fig. 19 – All. 4b – Carta Piezometrica periodo ottobre 2008

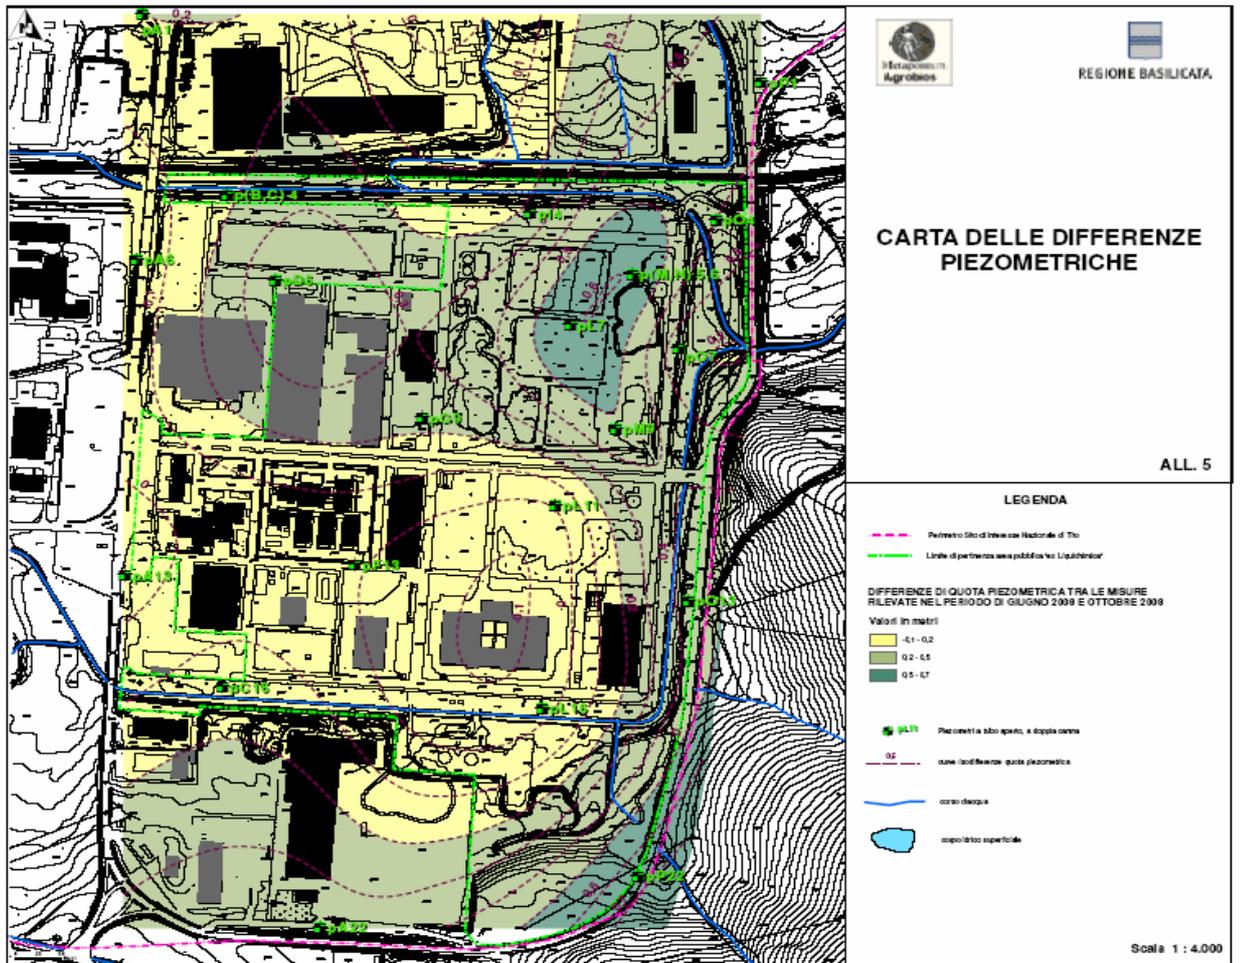
Fig. 20 - All.5. -Carta delle differenze della superficie piezometrica

Dalla carta delle differenze piezometriche si evince un generale trend in cui si hanno valori di abbassamento positivi nell'ordine del mezzo metro tranne in due aree in cui in una si hanno valori di leggero innalzamento e nell'altra, in vicinanza del laghetto, tra i piezometri pM,N(5,6), pL7 e pM9, si ha un abbassamento vicino al metro (all.4).

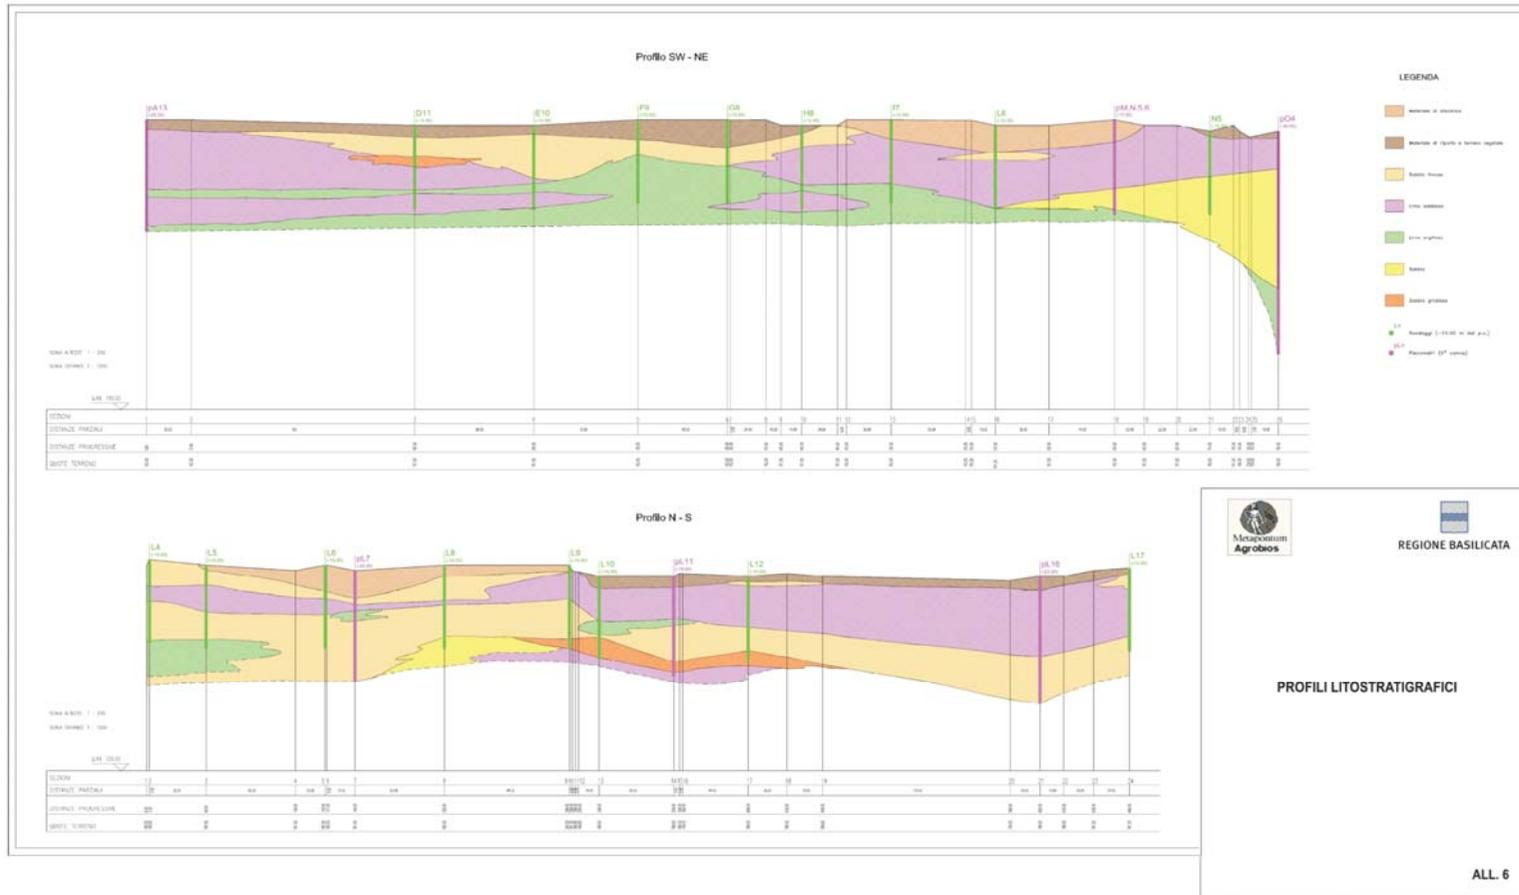
Fig. 21 - All.6. – Profili litostratigrafici

Nella parte centrale del profilo, in corrispondenza dei sondaggi L9, L10, pL11 e L12 la geometria dei corpi è molto complessa.

I depositi sabbioso-ghiaiosi disposti in lenti, si rinvengono a maggiori profondità, (tra 11 e 15 metri circa), confinati al di sotto delle sabbie limose, quasi a rappresentare la naturale aggradazione di materiale più grossolano su un fondo di un antico alveo fluviale. Lungo questo allineamento sono evidenti le piccole lenti di limo argilloso che passano in eteropia di facies alle sabbie limose predominanti che nella parte iniziale del profilo inglobano un livello di spessore molto variabile di limo sabbioso.

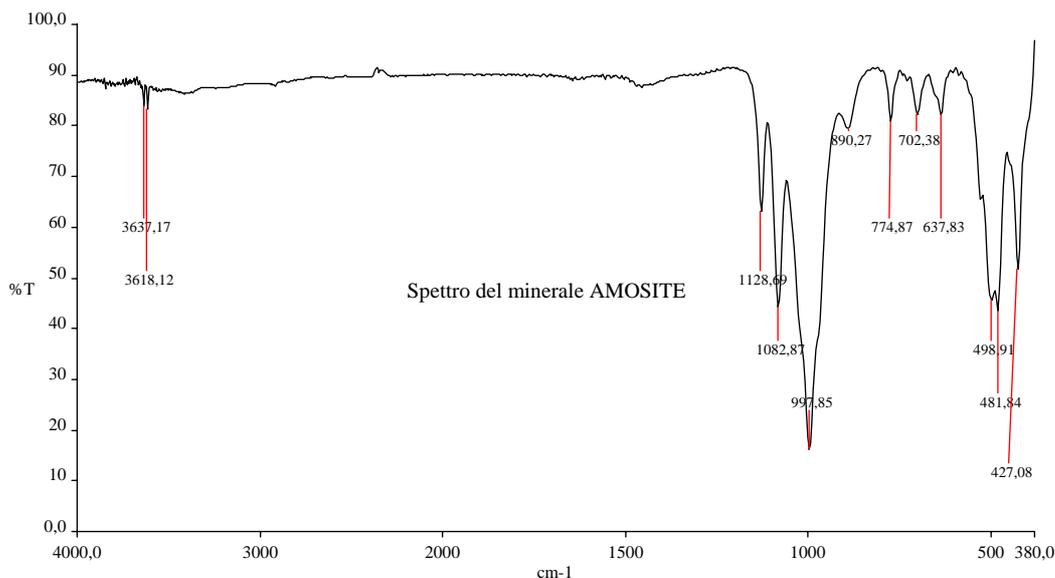
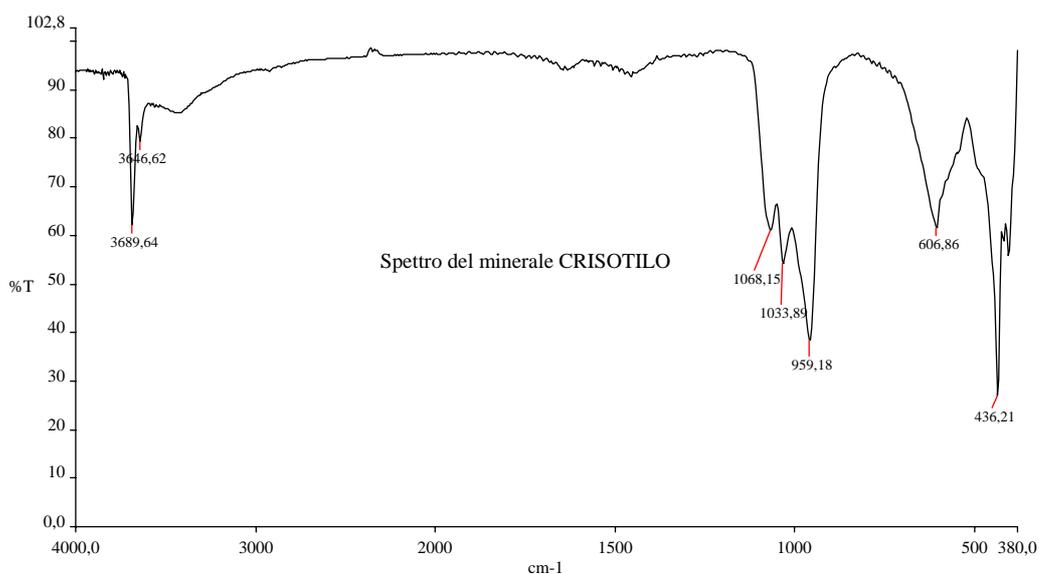
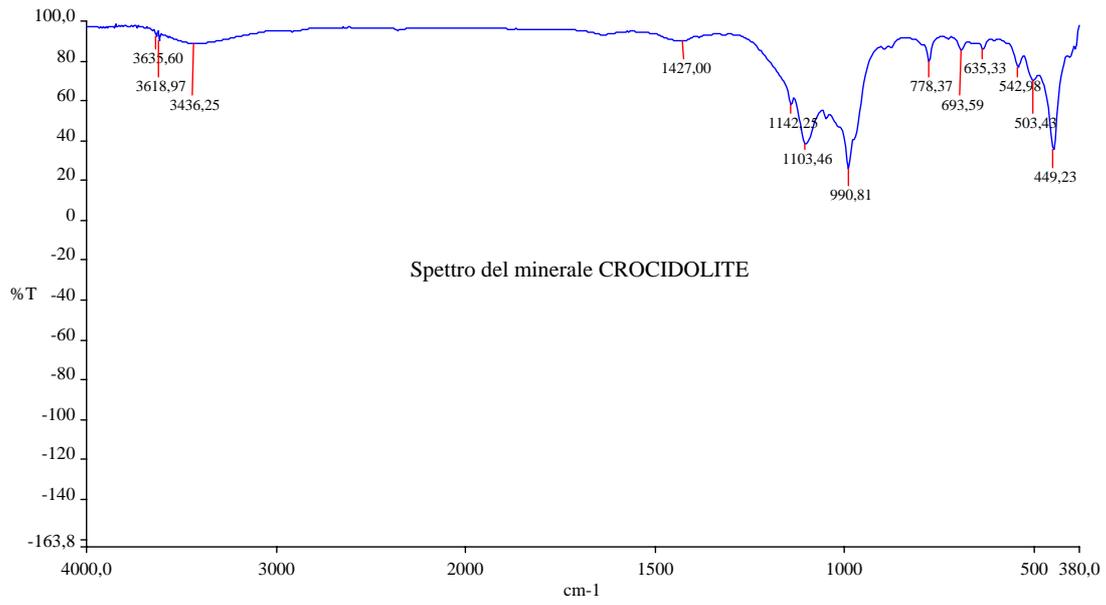
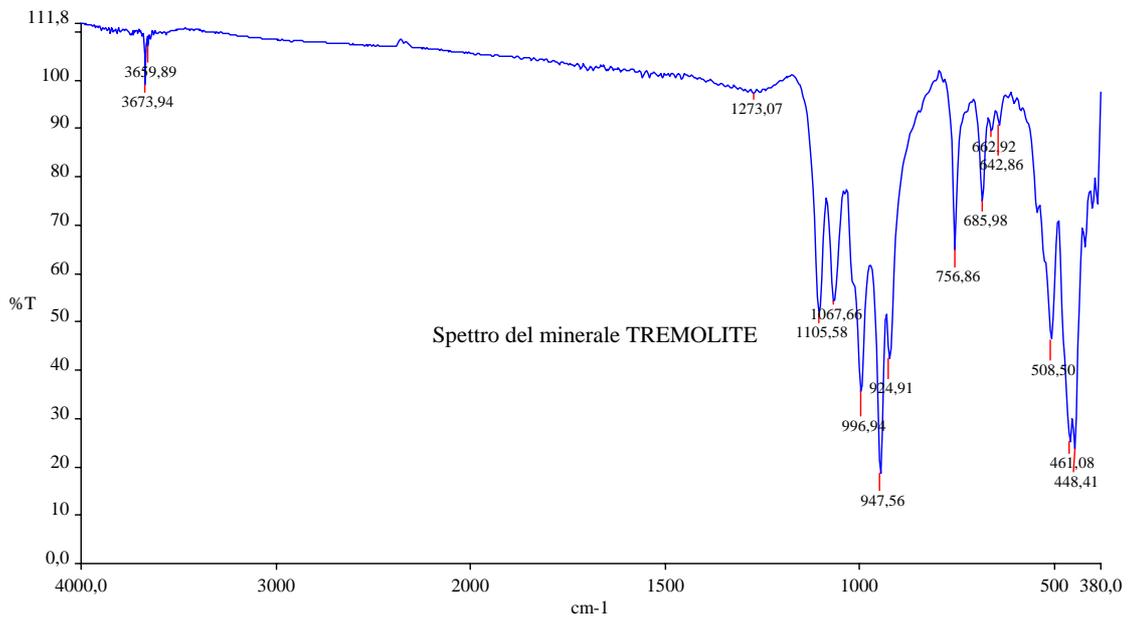
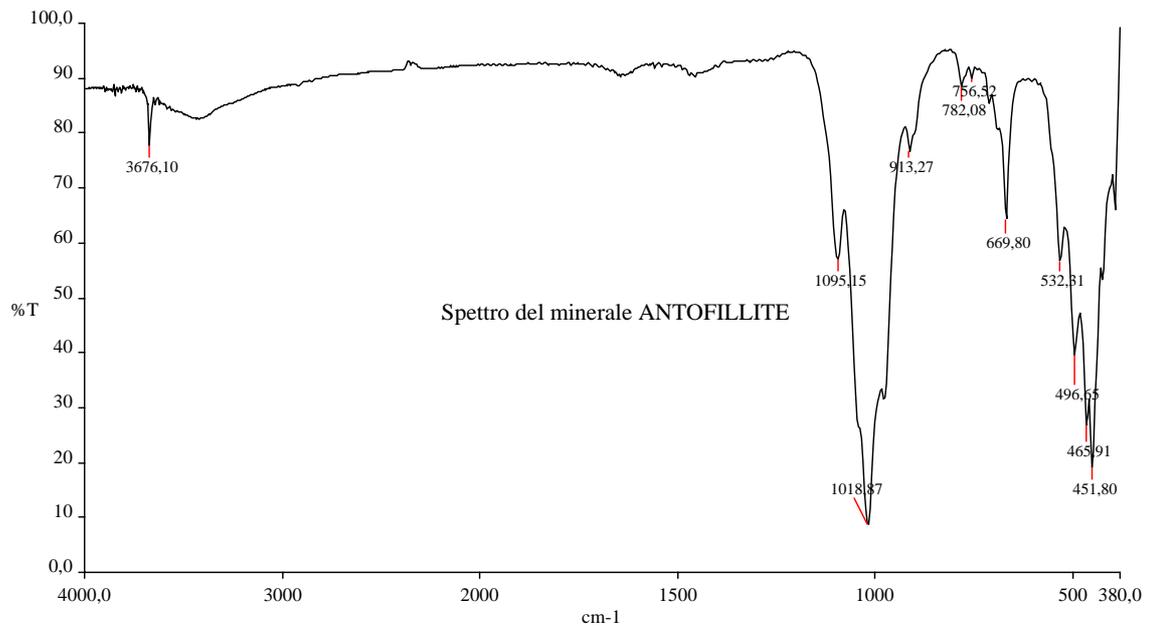
L'analisi FT-IR è utilizzabile sia a scopi qualitativi che quantitativi. Ogni tipo di amianto ha uno spettro FT-IR diverso con bande di assorbimento caratteristiche; riportiamo di seguito lo spettro FT-IR registrato per ciascun tipo di amianto ricercato.

Figura 23. Spettro dell'amosite

Figura 24. Spettro del crisotilo

Figura 25. Spettro della crocidolite

Figura 26. Spettro della tremolite

Figura 27. Spettro dell'antofillite

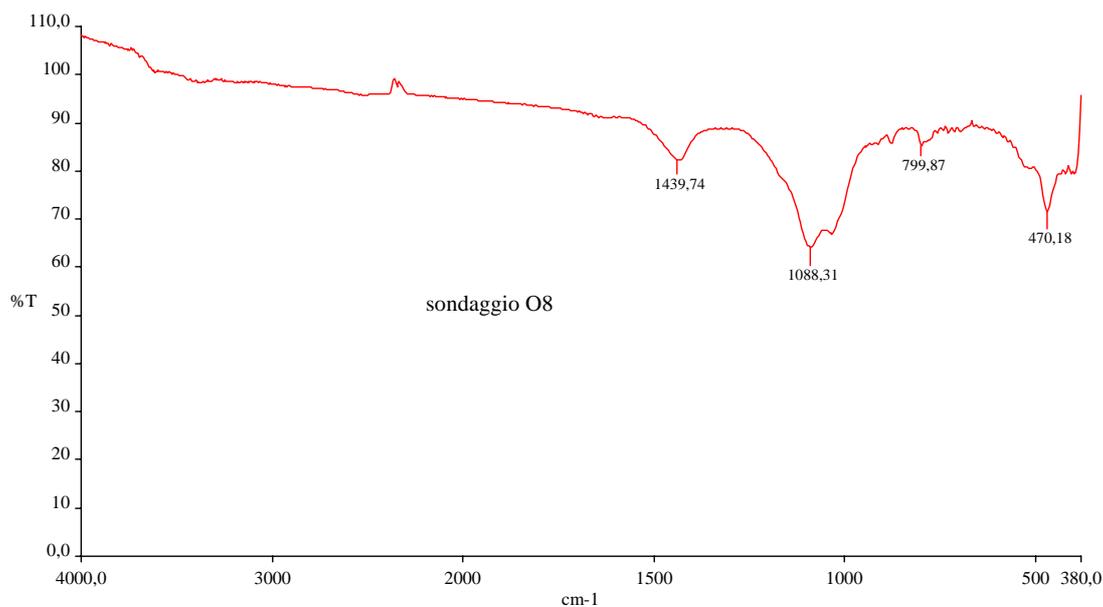
Un tipico spettro ottenuto dai campioni di terreno è il seguente in cui vi è la presenza di alcune bande poco intense non associabili a nessun tipo di minerale di amianto. Si rimanda alla relazione tecnica per un commento su singolo campione.

Figura 28. Esempio di spettro ottenuto da un campione di terreno (sondaggio O8)

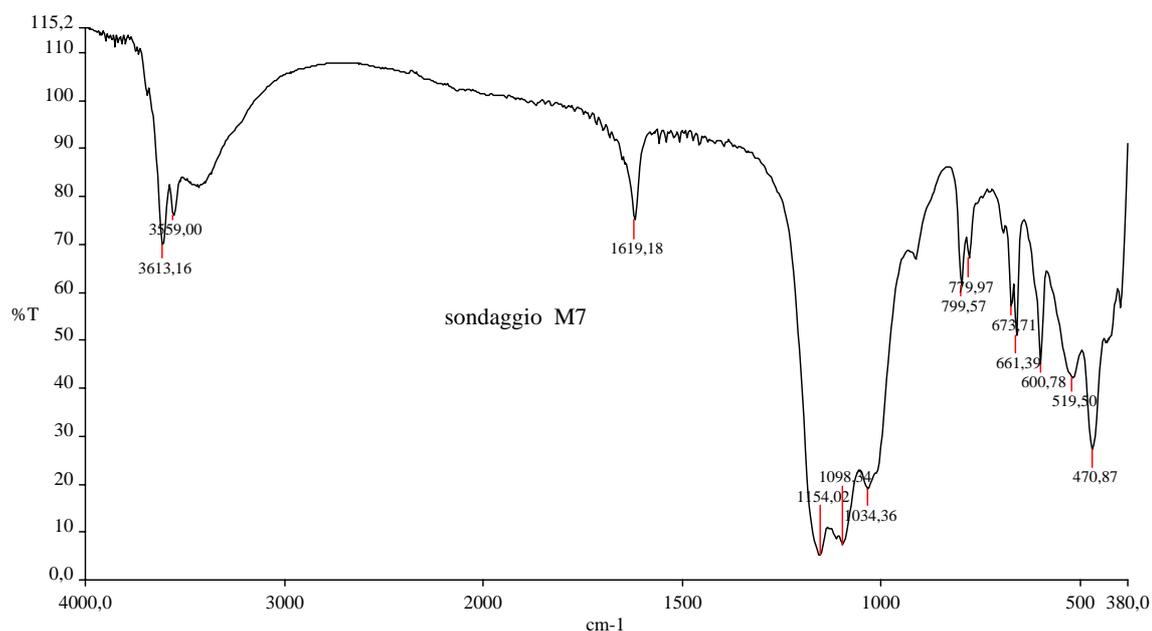
In alcuni casi lo spettro ottenuto dal terreno mostrava molte più bande come nell'esempio riportato in figura 29. Uno spettro di questo tipo può far sospettare la presenza di minerale di tipo antofillite; andando poi a confrontare e a sovrapporre lo spettro del campione con lo spettro dello standard si può notare come le lunghezze d'onda, la forma e l'intensità delle bande sono abbastanza diverse (figura 30). Uno spettro di questo tipo probabilmente appartiene ad un minerale di tipo non fibroso diverso dall'antofillite.

Figura 29. Esempio di spettro ottenuto da un campione di terreno (sondaggio M7)

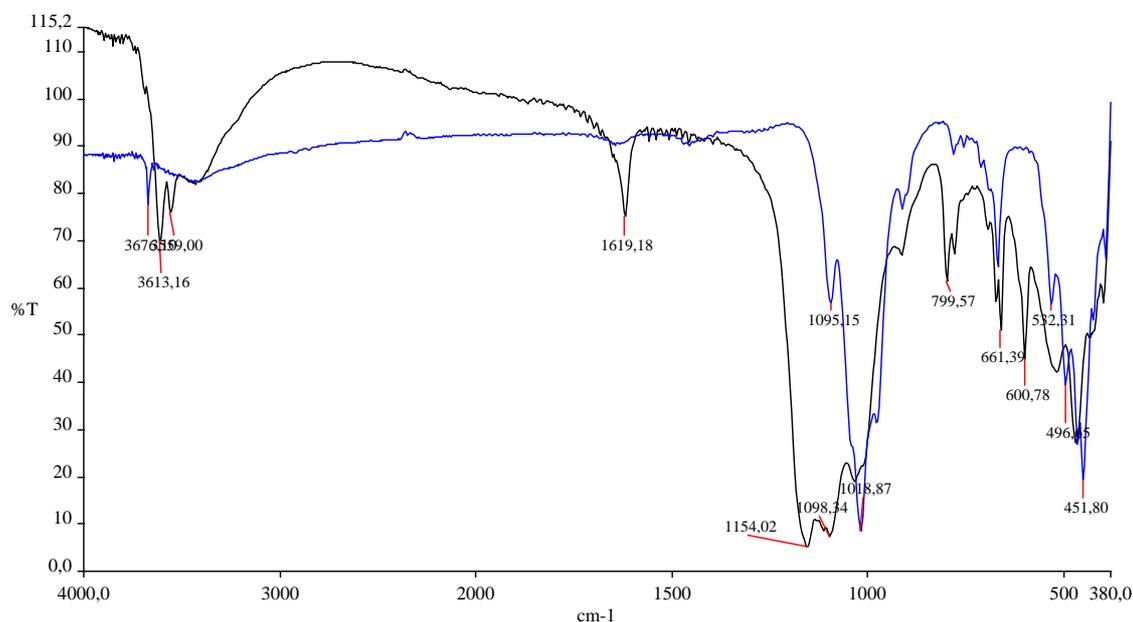
Figura 30. Spettro ottenuto da un campione di terreno (sondaggio M7 in nero) sovrapposto allo spettro ottenuto dallo standard antofillite (in blu)

Sulla base delle caratteristiche spettroscopiche sono stati selezionati n.30 campioni sottoposti per conferma ad analisi DRX e SEM che hanno fornito il medesimo risultato.
