REGIONE BASILICATA

**RAPPORTO RELATIVO ALLA CARATTERIZZAZIONE DI SUOLO,
SOTTOSUOLO E ACQUE DI FALDA FINALIZZATA AGLI
INTERVENTI DI BONIFICA DELLA EX LIQUICHIMICA DI TITO
SCALO**

RAPPORTO FINALE

Gennaio 2009

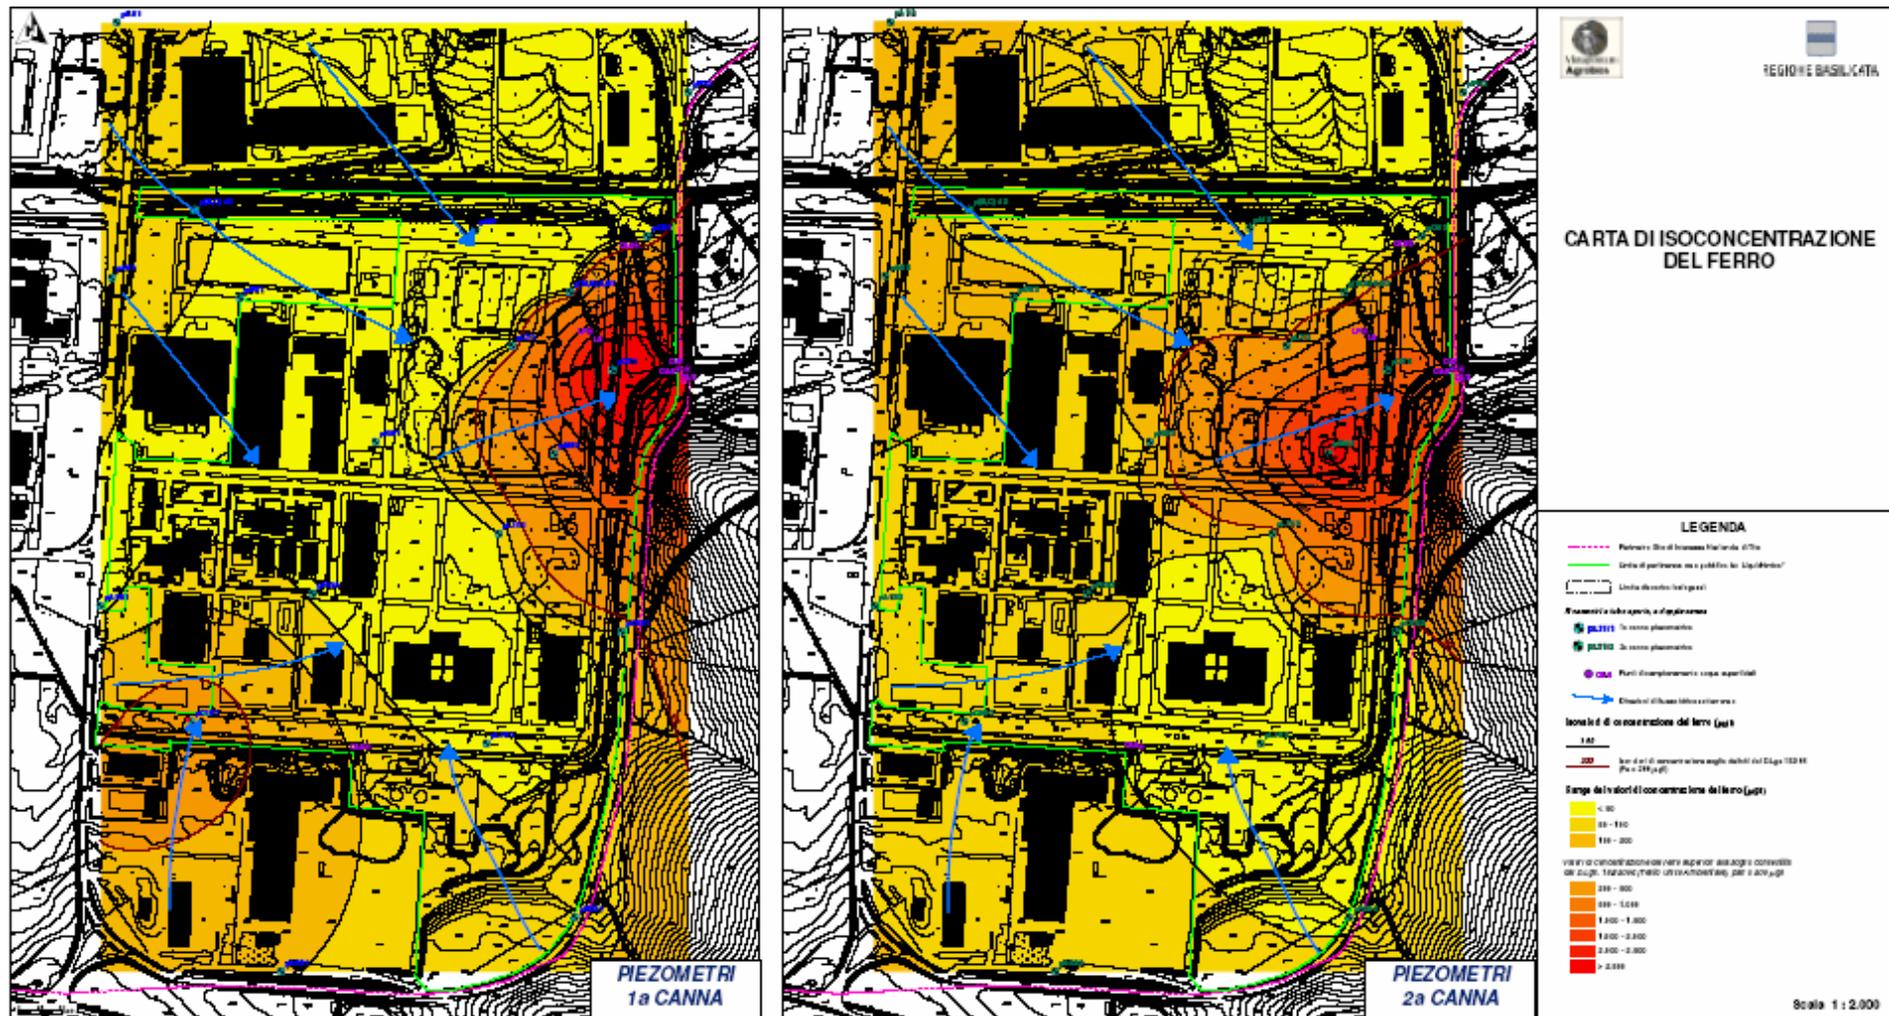
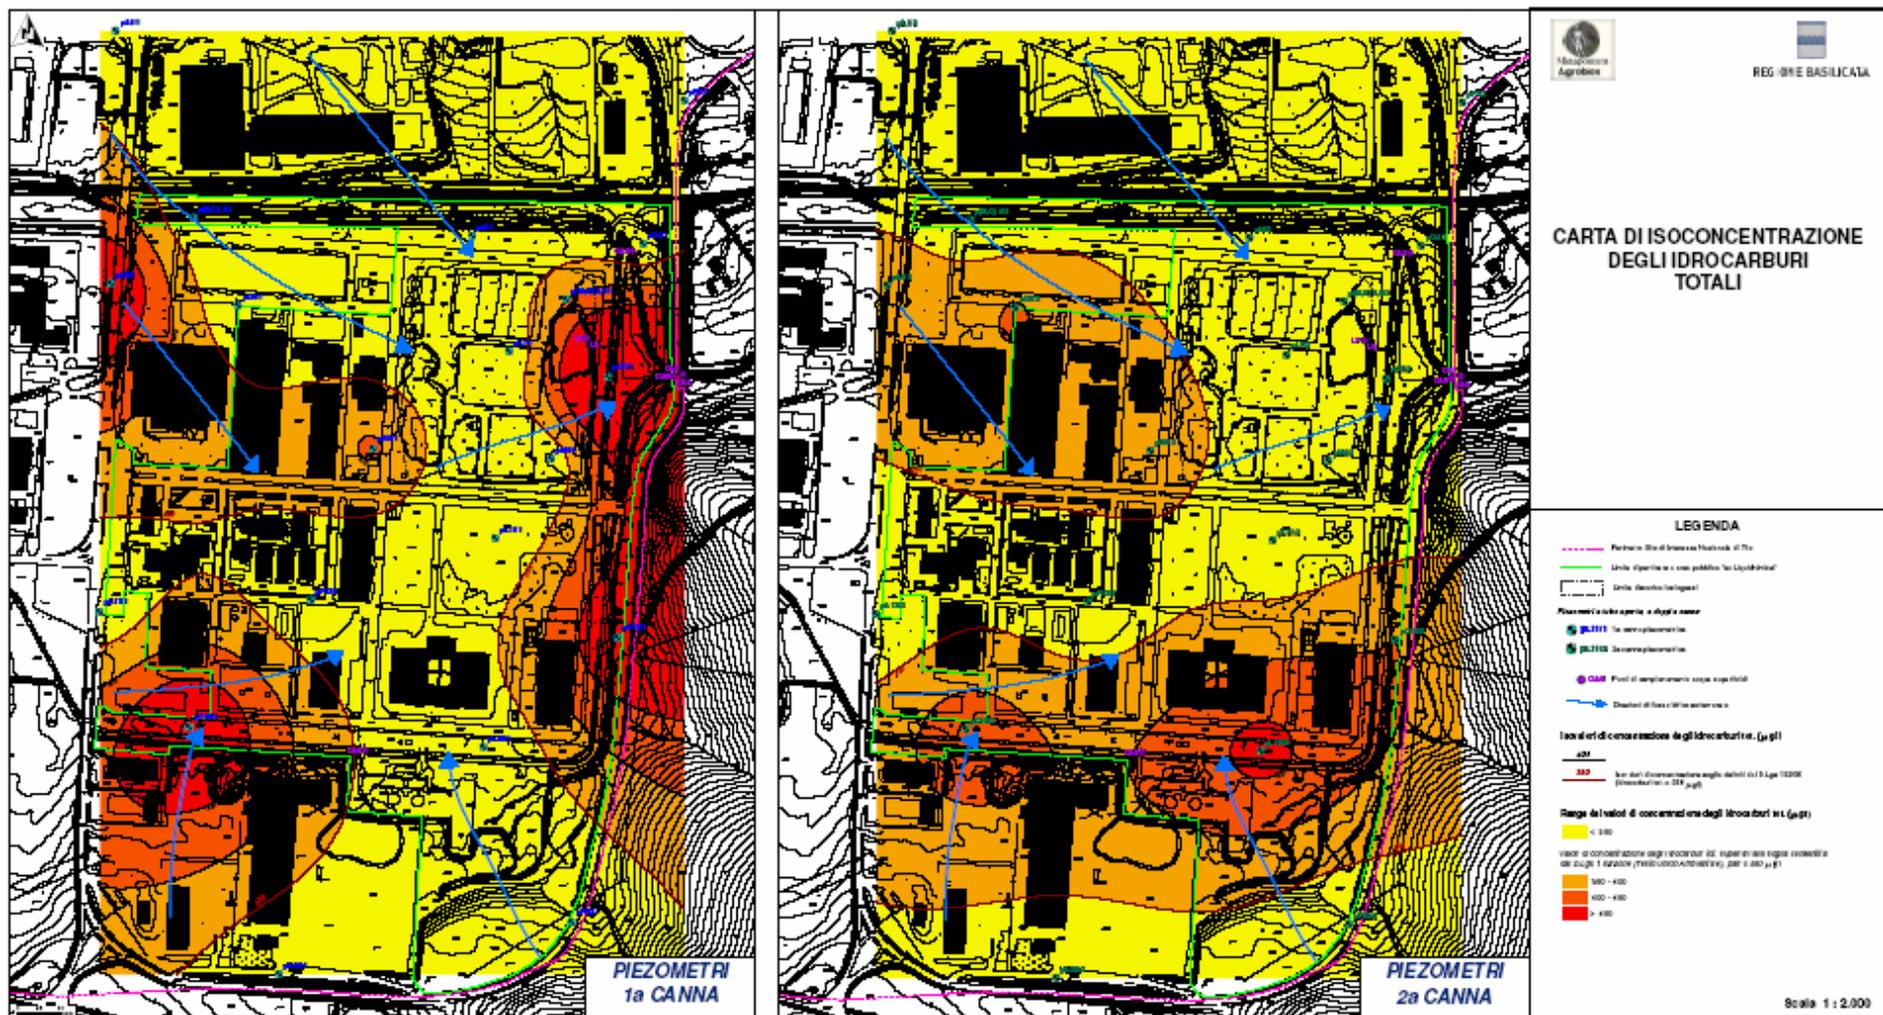
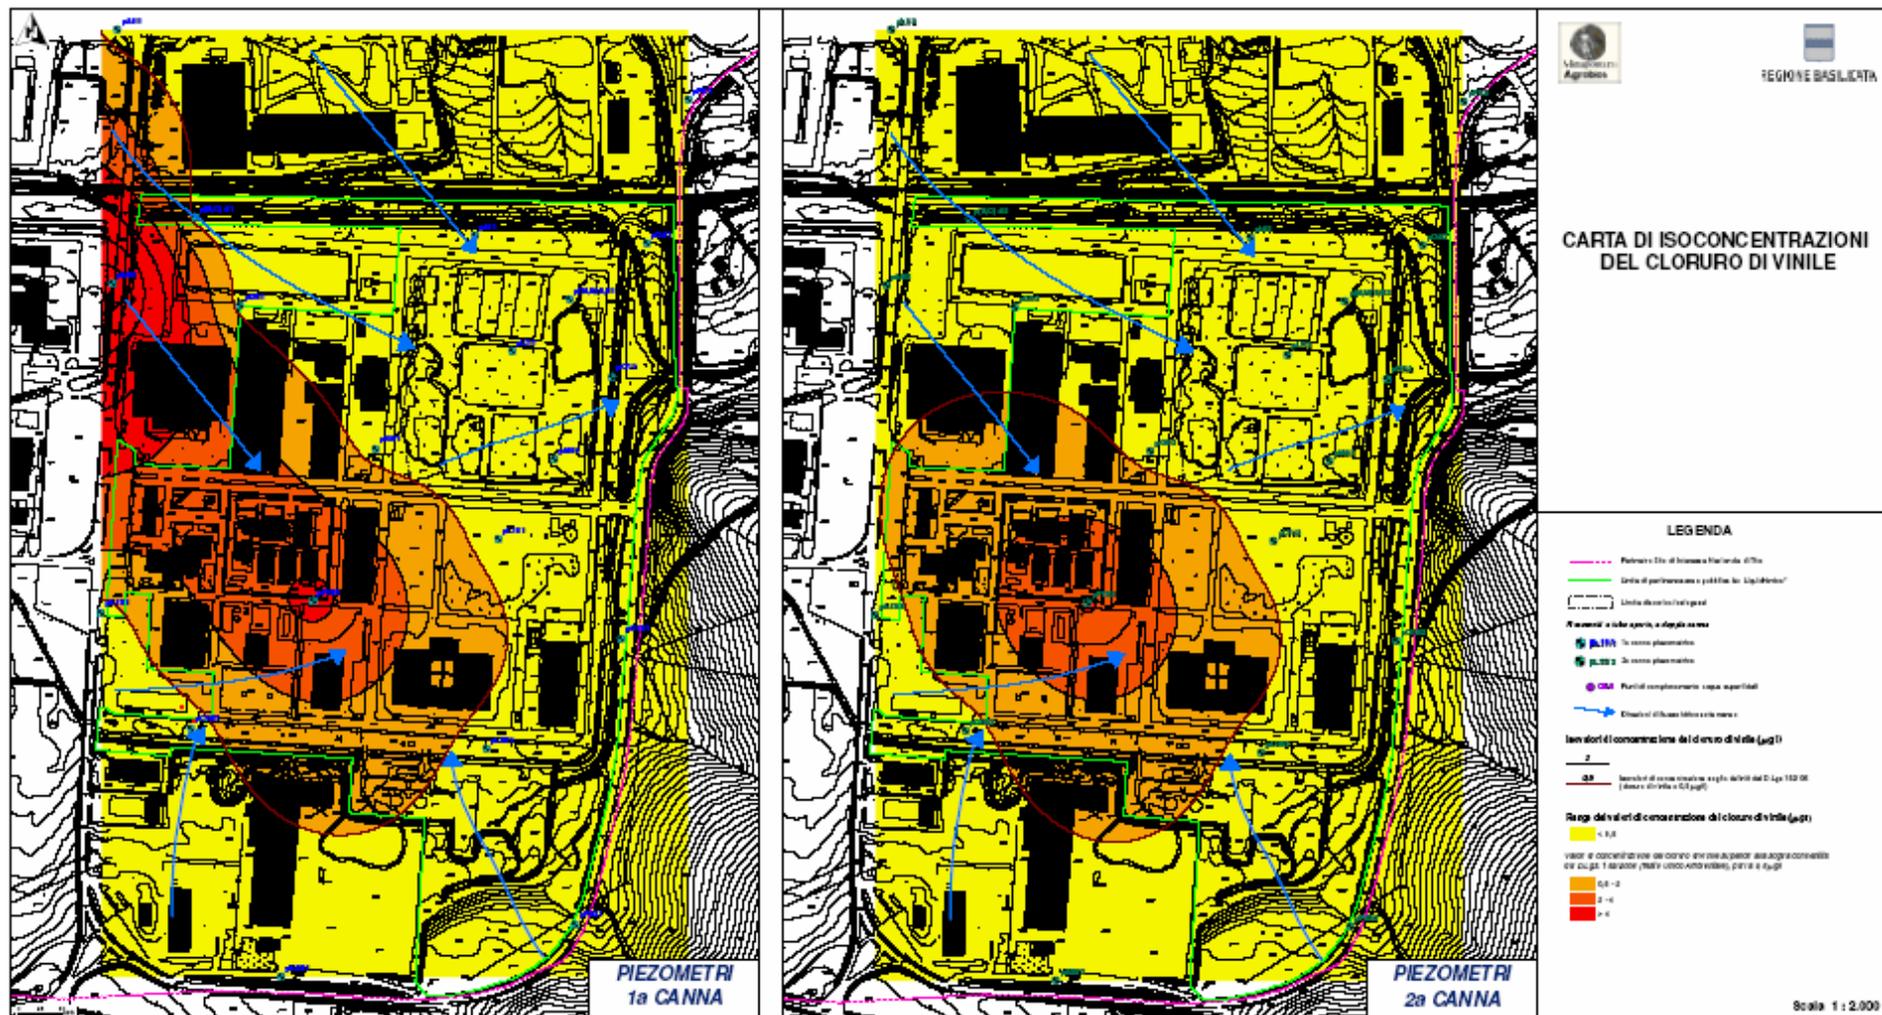
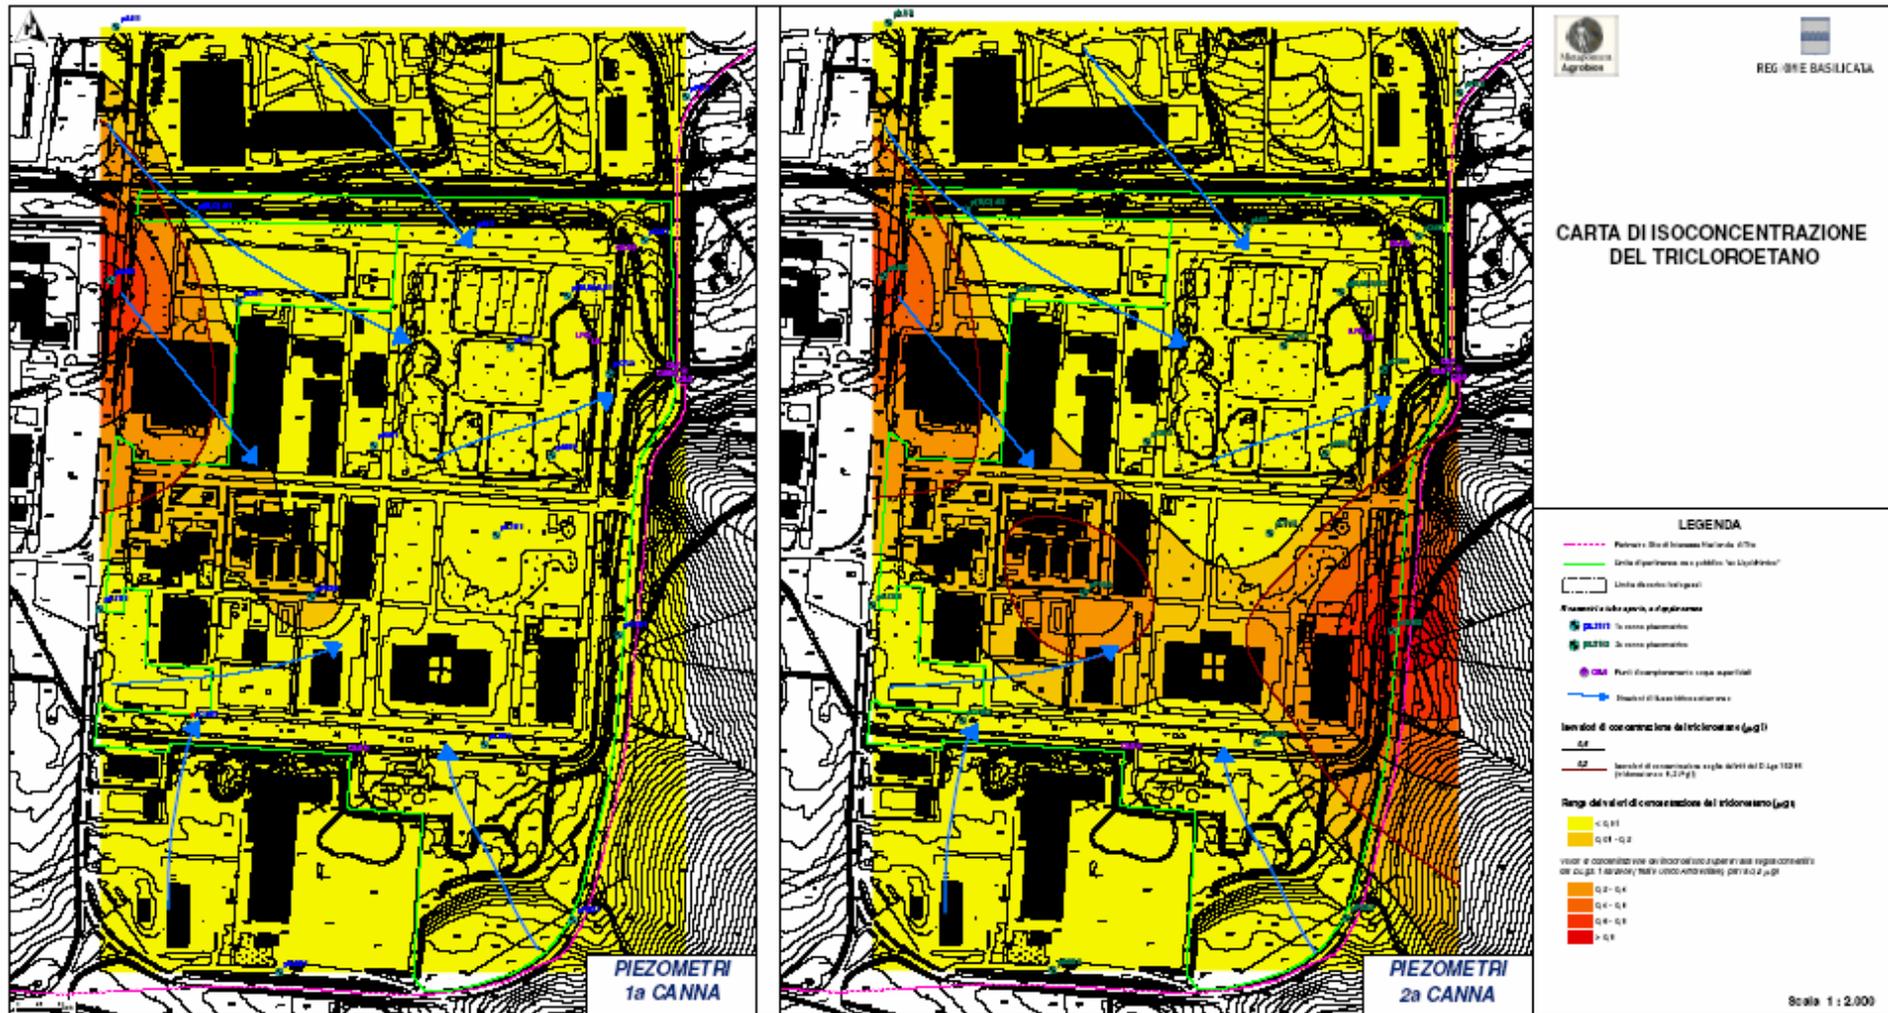
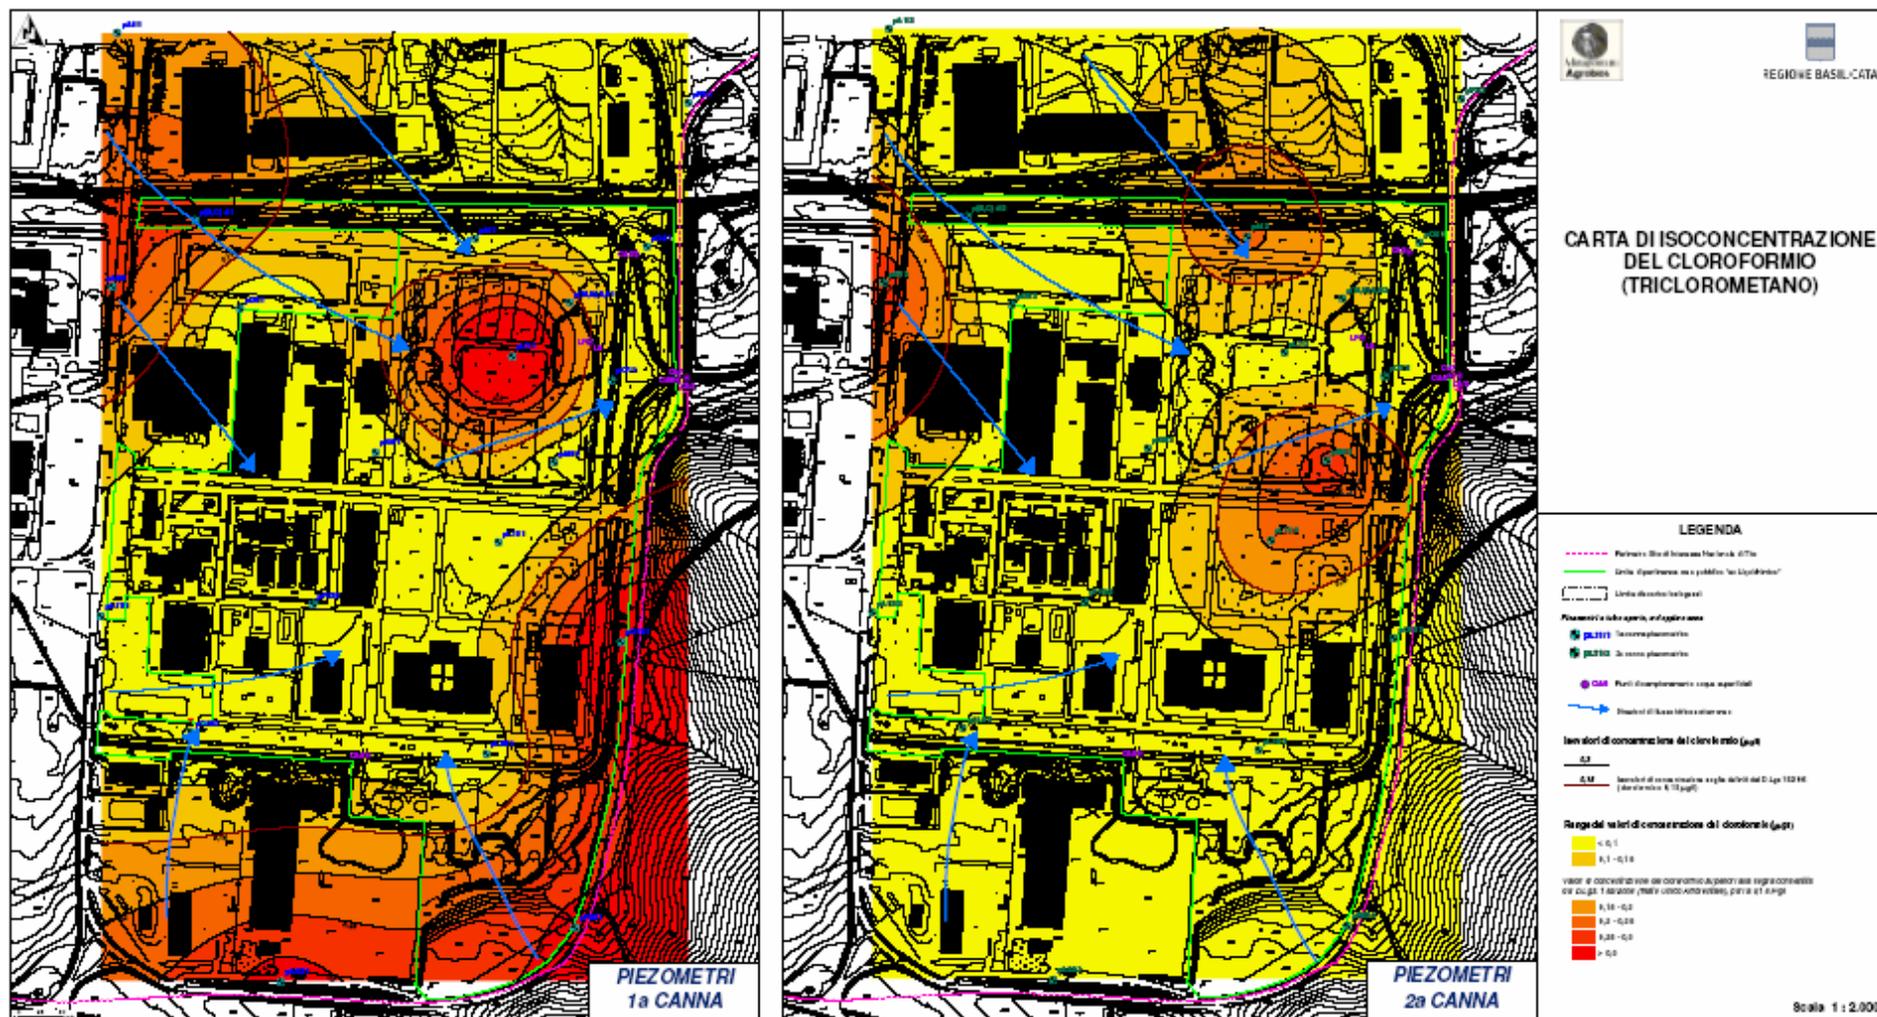
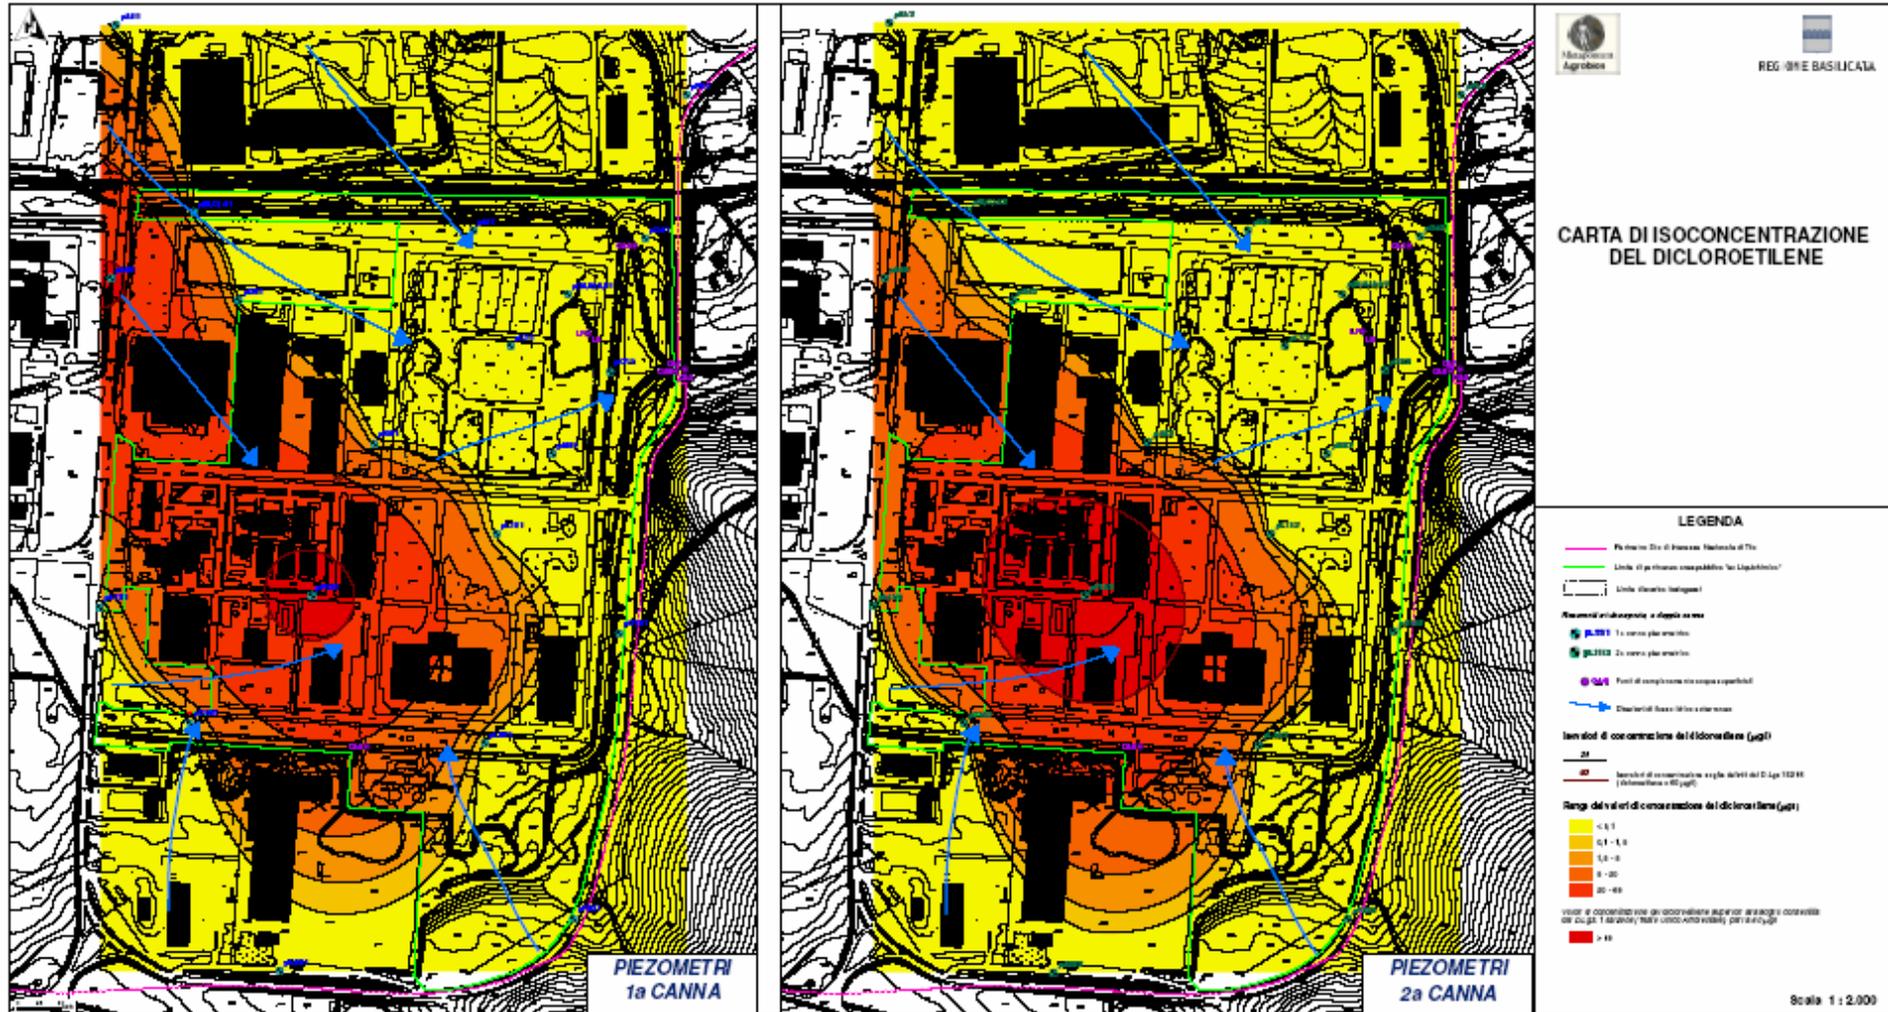
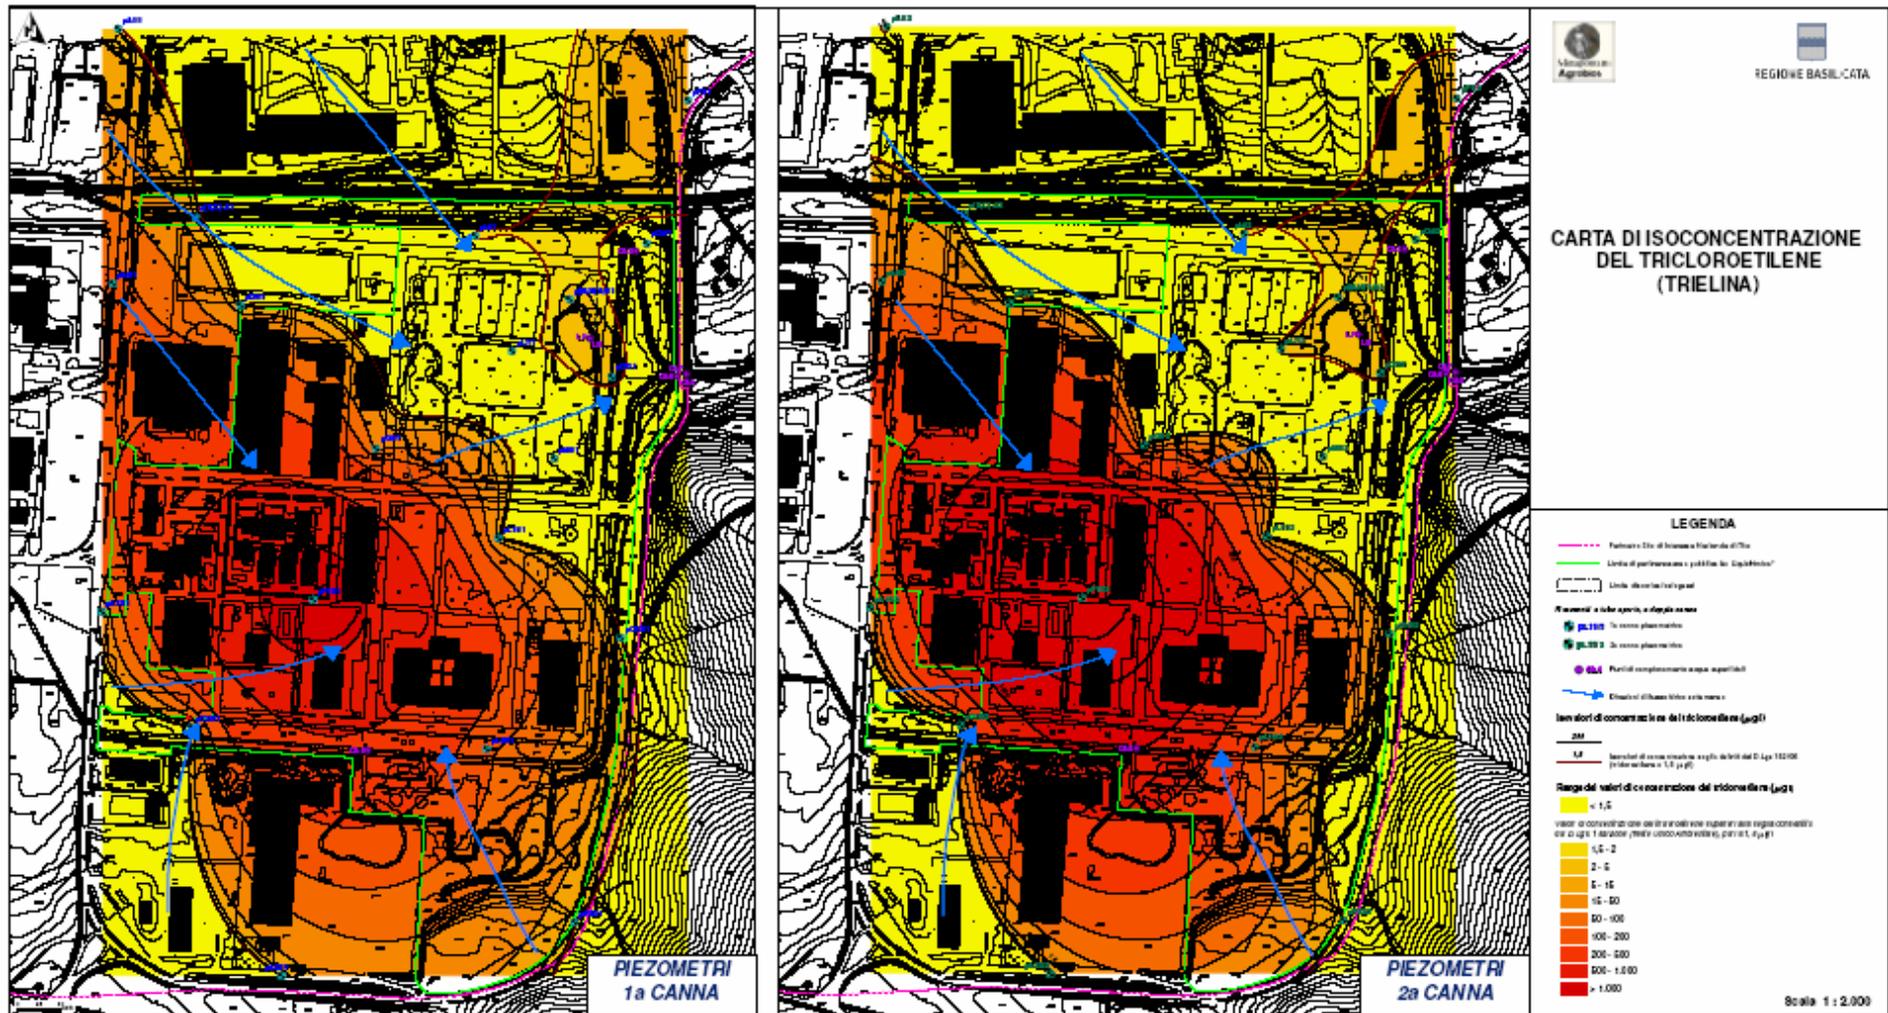
L'analisi dei dati mostra che la matrice maggiormente compromessa è l'acqua di falda. I risultati ottenuti evidenziano l'esistenza di un inquinamento diffuso da alifatici clorurati, idrocarburi, manganese e solfati.

Di seguito si riportano le elaborazioni cartografiche effettuate applicando tecniche statistiche di distribuzione delle molecole inquinanti mediante la loro rappresentazione delle isoconcentrazioni.

Fig. 31 – CARTA DELLE ISOCONCENTRAZIONI DEL FERRO

Fig. 33 – CARTA DELLE ISOCONCENTRAZIONI DEGLI IDROCARBURI

Fig.34 – CARTA DELLE ISOCONCENTRAZIONI DEL CLORURO DI VINILE

Fig. 35 – CARTA DELLE ISOCONCENTRAZIONI DEL TRICHLOROETANO

Fig. 36 – CARTA DELLE ISOCONCENTRAZIONI DEL CLOROFORMIO

Fig. 37 – CARTA DELLE ISOCONCENTRAZIONI DEL DICHLOROETILENE

Fig. 38 – CARTA DELLE ISOCONCENTRAZIONI DEL TRICLOROETILENE

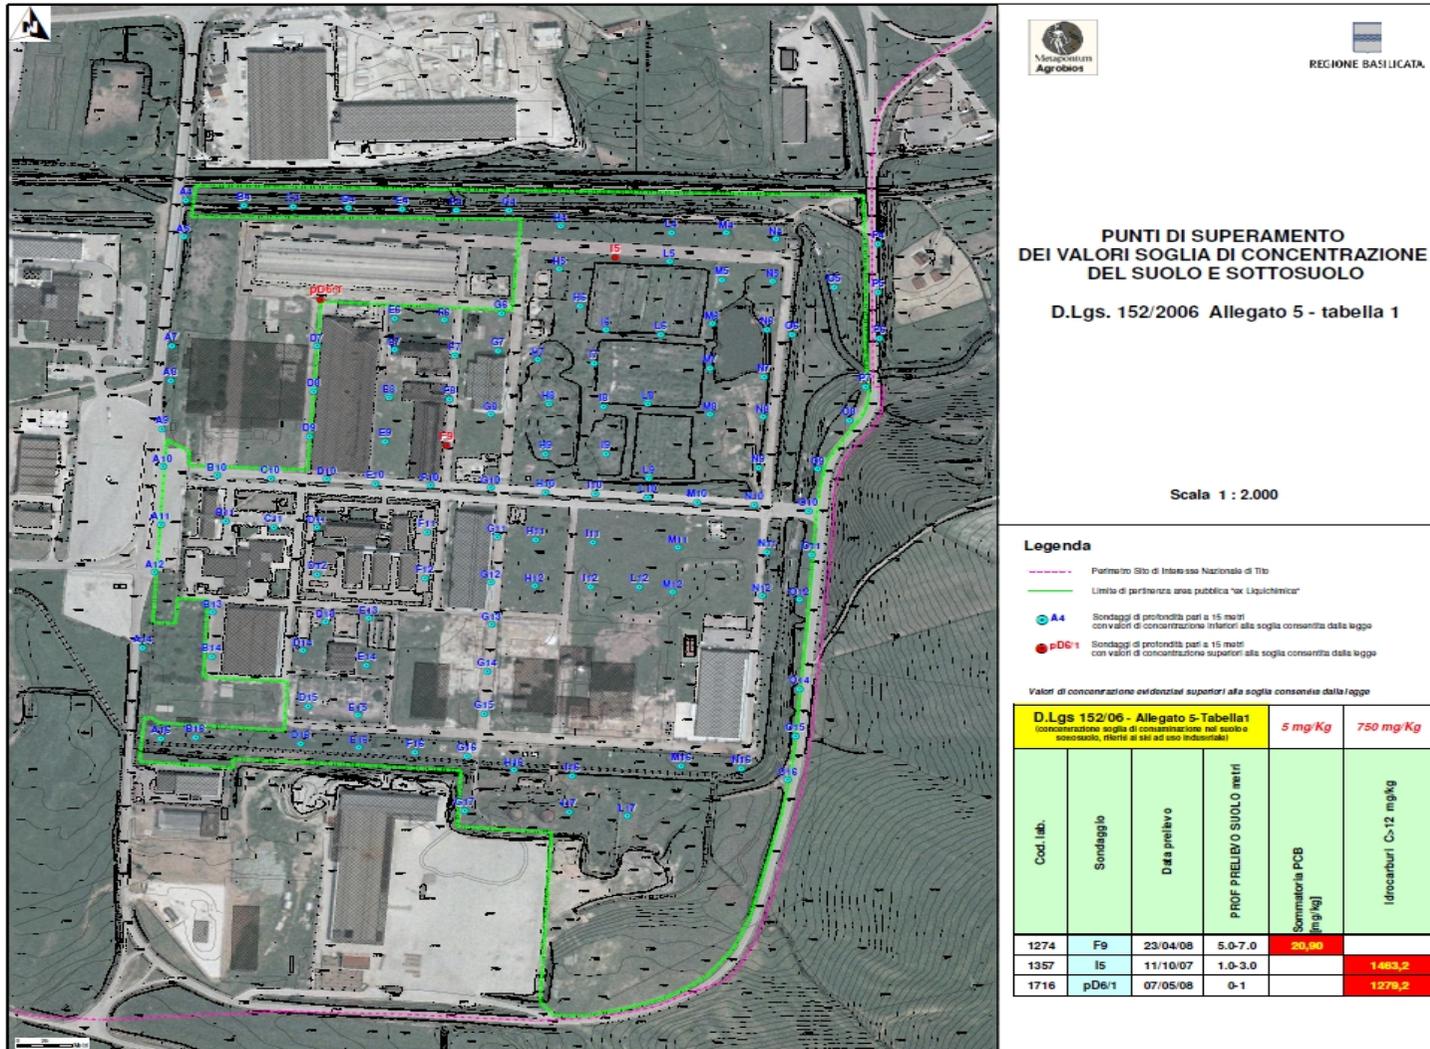
Meno preoccupante è la situazione relativa al suolo e sottosuolo in cui è stato riscontrato superamento della concentrazione soglia da Policlorobifenili e idrocarburi pesanti in soli tre campioni su oltre cinquecento campioni analizzati.

Nella seguente cartografia si riportano le sostanze che hanno evidenziato il superamento della concentrazione soglia di cui alla tabella 1 allegato 5 al D.Lgs 152/06.

Figg. 39 e 40 - All. 12 - Punti di superamento dei valori soglia di concentrazione delle acque sotterranee e del suolo e sottosuolo
